ATIVIDADE 3 - PRODUTO 5B PLANO DE TRANSIÇÃO PARA RECUPERAÇÃO DA ÁREA DEGRADADA DO LIXÃO DE BEBERIBE (BACIA METROPOLITANA)

**Plano de Recuperação das Áreas Degradadas (PRAD) de 81
Lixões a Céu Aberto nos Municípios das Bacias
Hidrográficas do Acaraú, Metropolitana e Salgado, no
Estado do Ceará**

**RC-SP-116/18-R1
Novembro de 2018**

**LIXÃO DE BEBERIBÉ
BEBERIBÉ-CE**

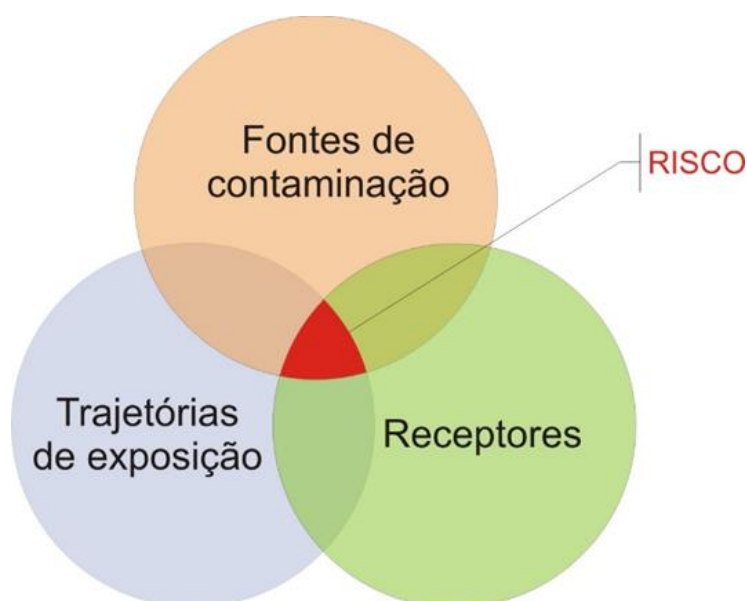
Figura 3.1 – Condicionantes de risco segundo Loxham et al. (1998). Fonte: Hachich (2002).

Sendo assim, **alinhados ao conceito de recuperação**, de acordo com o método *Source, Pathway and Target* (Loxham et al., 1998), considera-se que o risco só existe quando houver a combinação dos fatores: (i) fonte, (ii) trajetória e (iii) receptor, conforme ilustra a **Figura 3.1**.

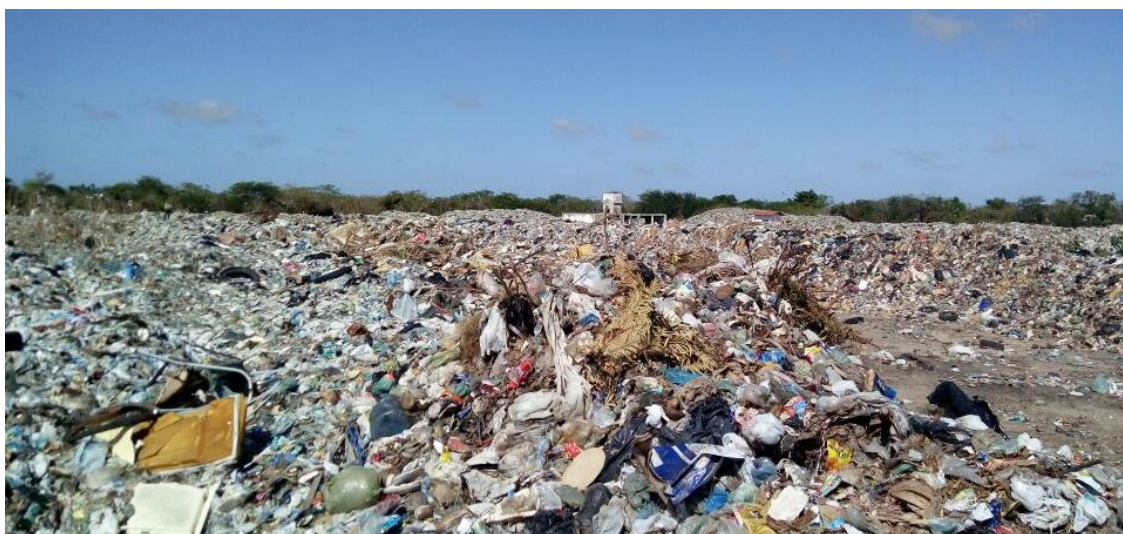
Figura 4.1 – Vista geral do Lixão de Beberibe. Fonte: TÜV SÜD Bureau.

Diariamente, são recebidas cerca de 50 toneladas de resíduos na área degradada, incluindo todos os tipos de materiais, com exceção dos resíduos da construção civil, utilizados em obras de pavimentação, aterros e pequenas obras, e dos resíduos de poda. Consta que os resíduos de serviços de saúde são coletados por empresa especializada e encaminhados incineração em Fortaleza. A **Figura 4.1** ilustra a situação atual do Lixão de Beberibe.

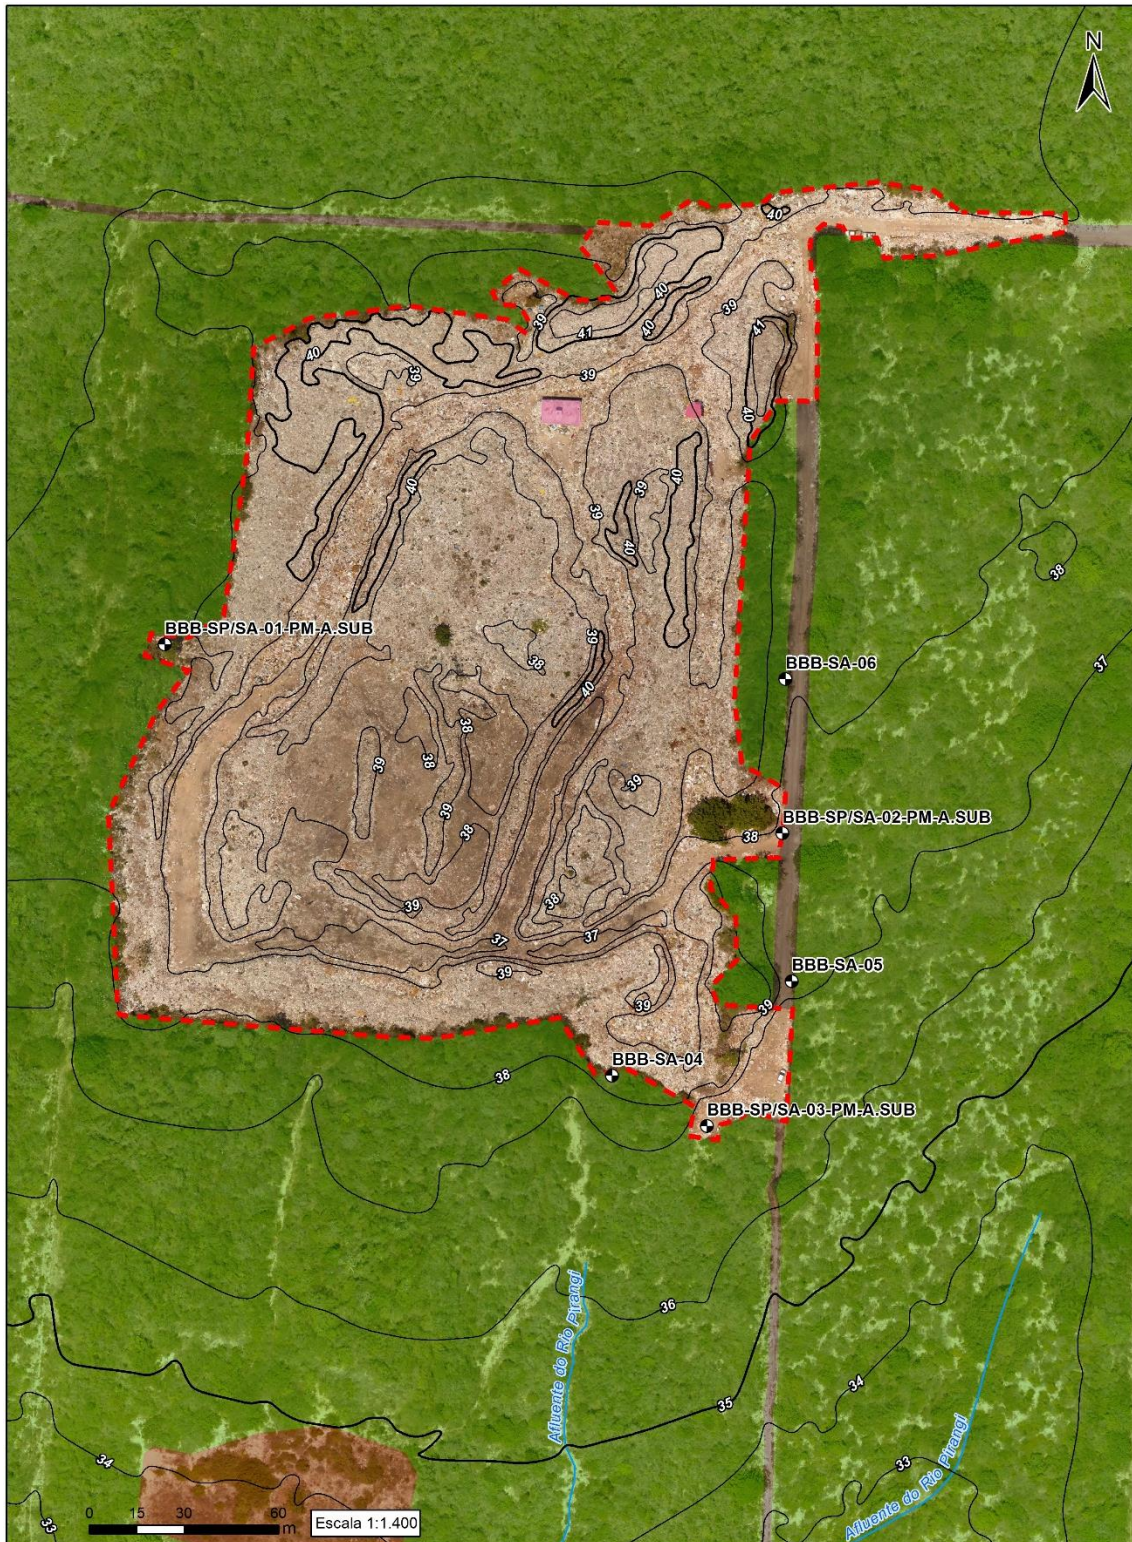
Figura 4.2 – Detalhe do levantamento planialtimétrico realizado na área do Lixão de Beberibe. Fonte: TÜV SÜD Bureau, 2017-b).

Na vizinhança do lixão não é verificada a presença de comunidades ou residências isoladas. A infraestrutura do entorno consiste na rodovia de acesso (CE-497) e rede elétrica em suas margens (**Figura 4.2**).

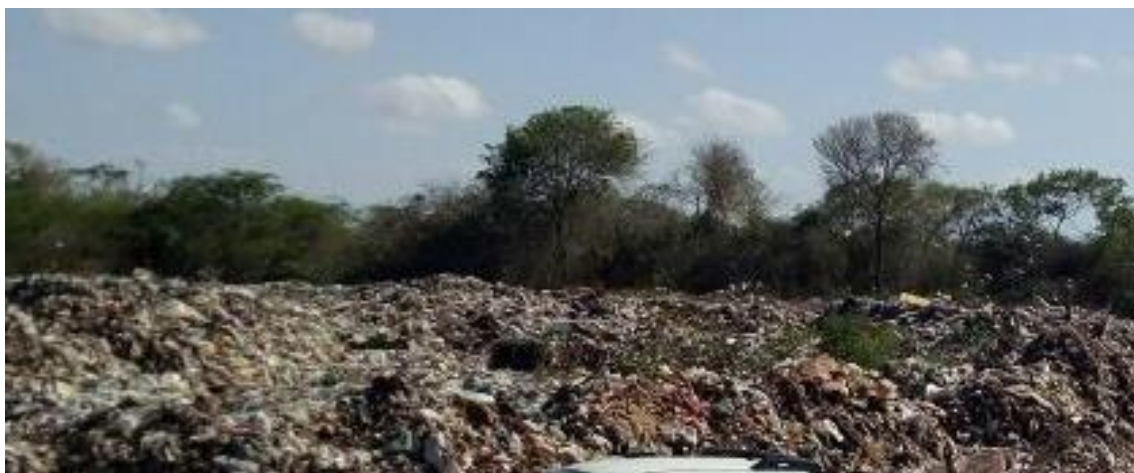
Figura 4.5 - Vegetação na AID do Lixão de Beberibe. Diversidade de vegetação característica da CVZL impactada pela presença do lixo. Fonte: TÜV SÜD Bureau.

A **Figura 4.5** ilustra a vegetação do Lixão de Beberibe.

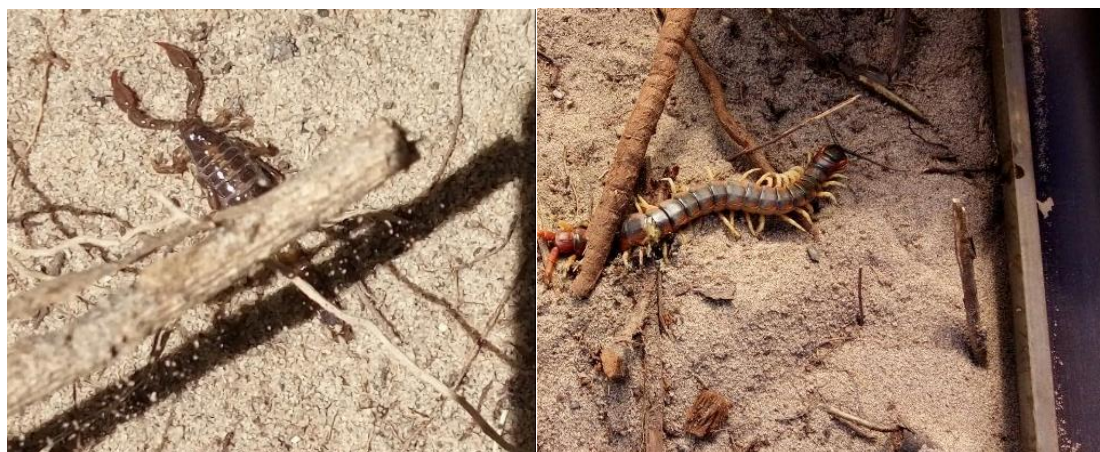
Figura 4.6 - Fauna sinantrópica (escorpião, lacraia e lagarto) no Lixão de Beberibe. Fonte: TÜV SÜD Bureau.

No aspecto faunístico, identificam-se como principais problemas: a perda da microbiota do solo e a proliferação de animais sinantrópicos (**Figura 4.6**).

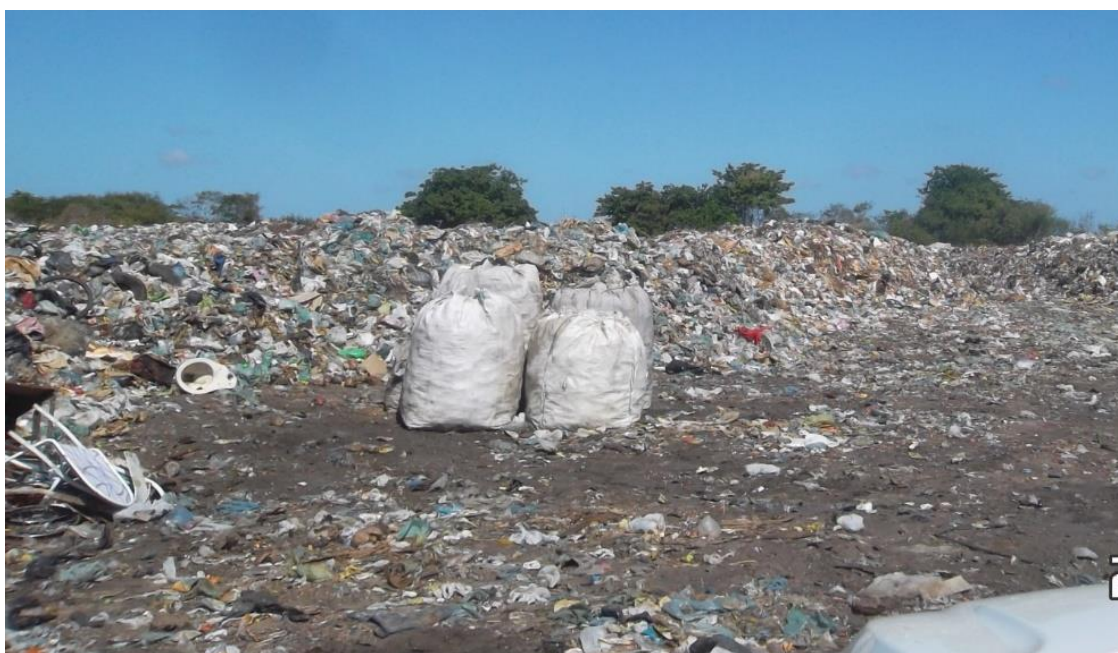
Figura 4.7 – Resíduos separados por catadores no Lixão de Beberibe. Fonte: TÜV SÜD Bureau.

Os trabalhadores atuam desprovidos de equipamentos de proteção, estando sujeitos a acidentes e a contaminação química e biológica. Os principais materiais segregados observados são compostos por plásticos, papelões e sucatas metálicas, armazenados em local específico no interior do lixão. A **Figura 4.7** ilustra a presença de catadores no Lixão de Beberibe.

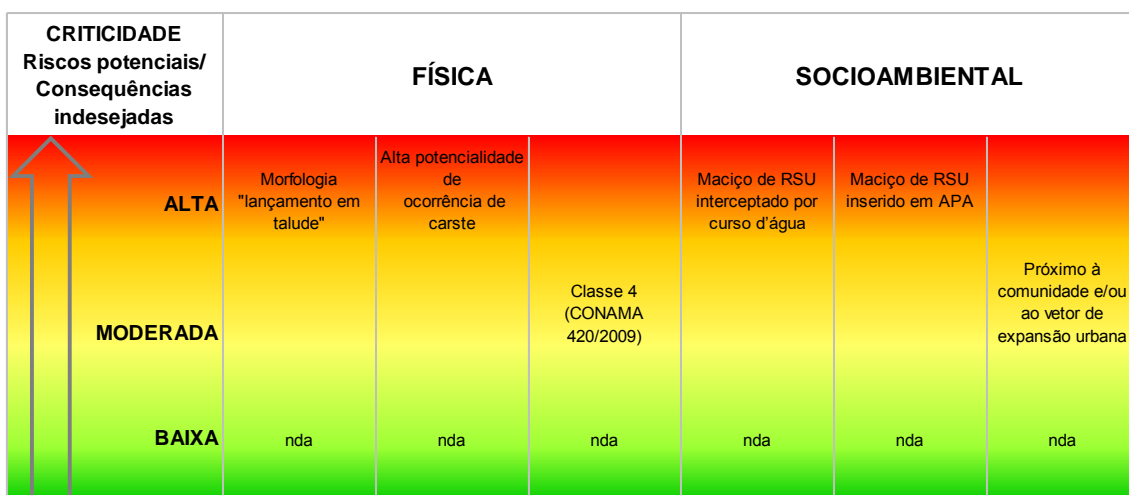
Figura 4.8 - Diagrama definido para avaliação da criticidade dos lixões da Bacia Metropolitana. *nda: nenhum dos componentes/atributos anteriores.

A **Figura 4.8** ilustra o diagrama definido para qualificação da criticidade dos lixões da Bacia Metropolitana, tendo em conta as componentes física e socioambiental e respectivos atributos. As condições de maior perigo/vulnerabilidade estão associadas às maiores consequências indesejáveis (i.e. aos maiores riscos potenciais).

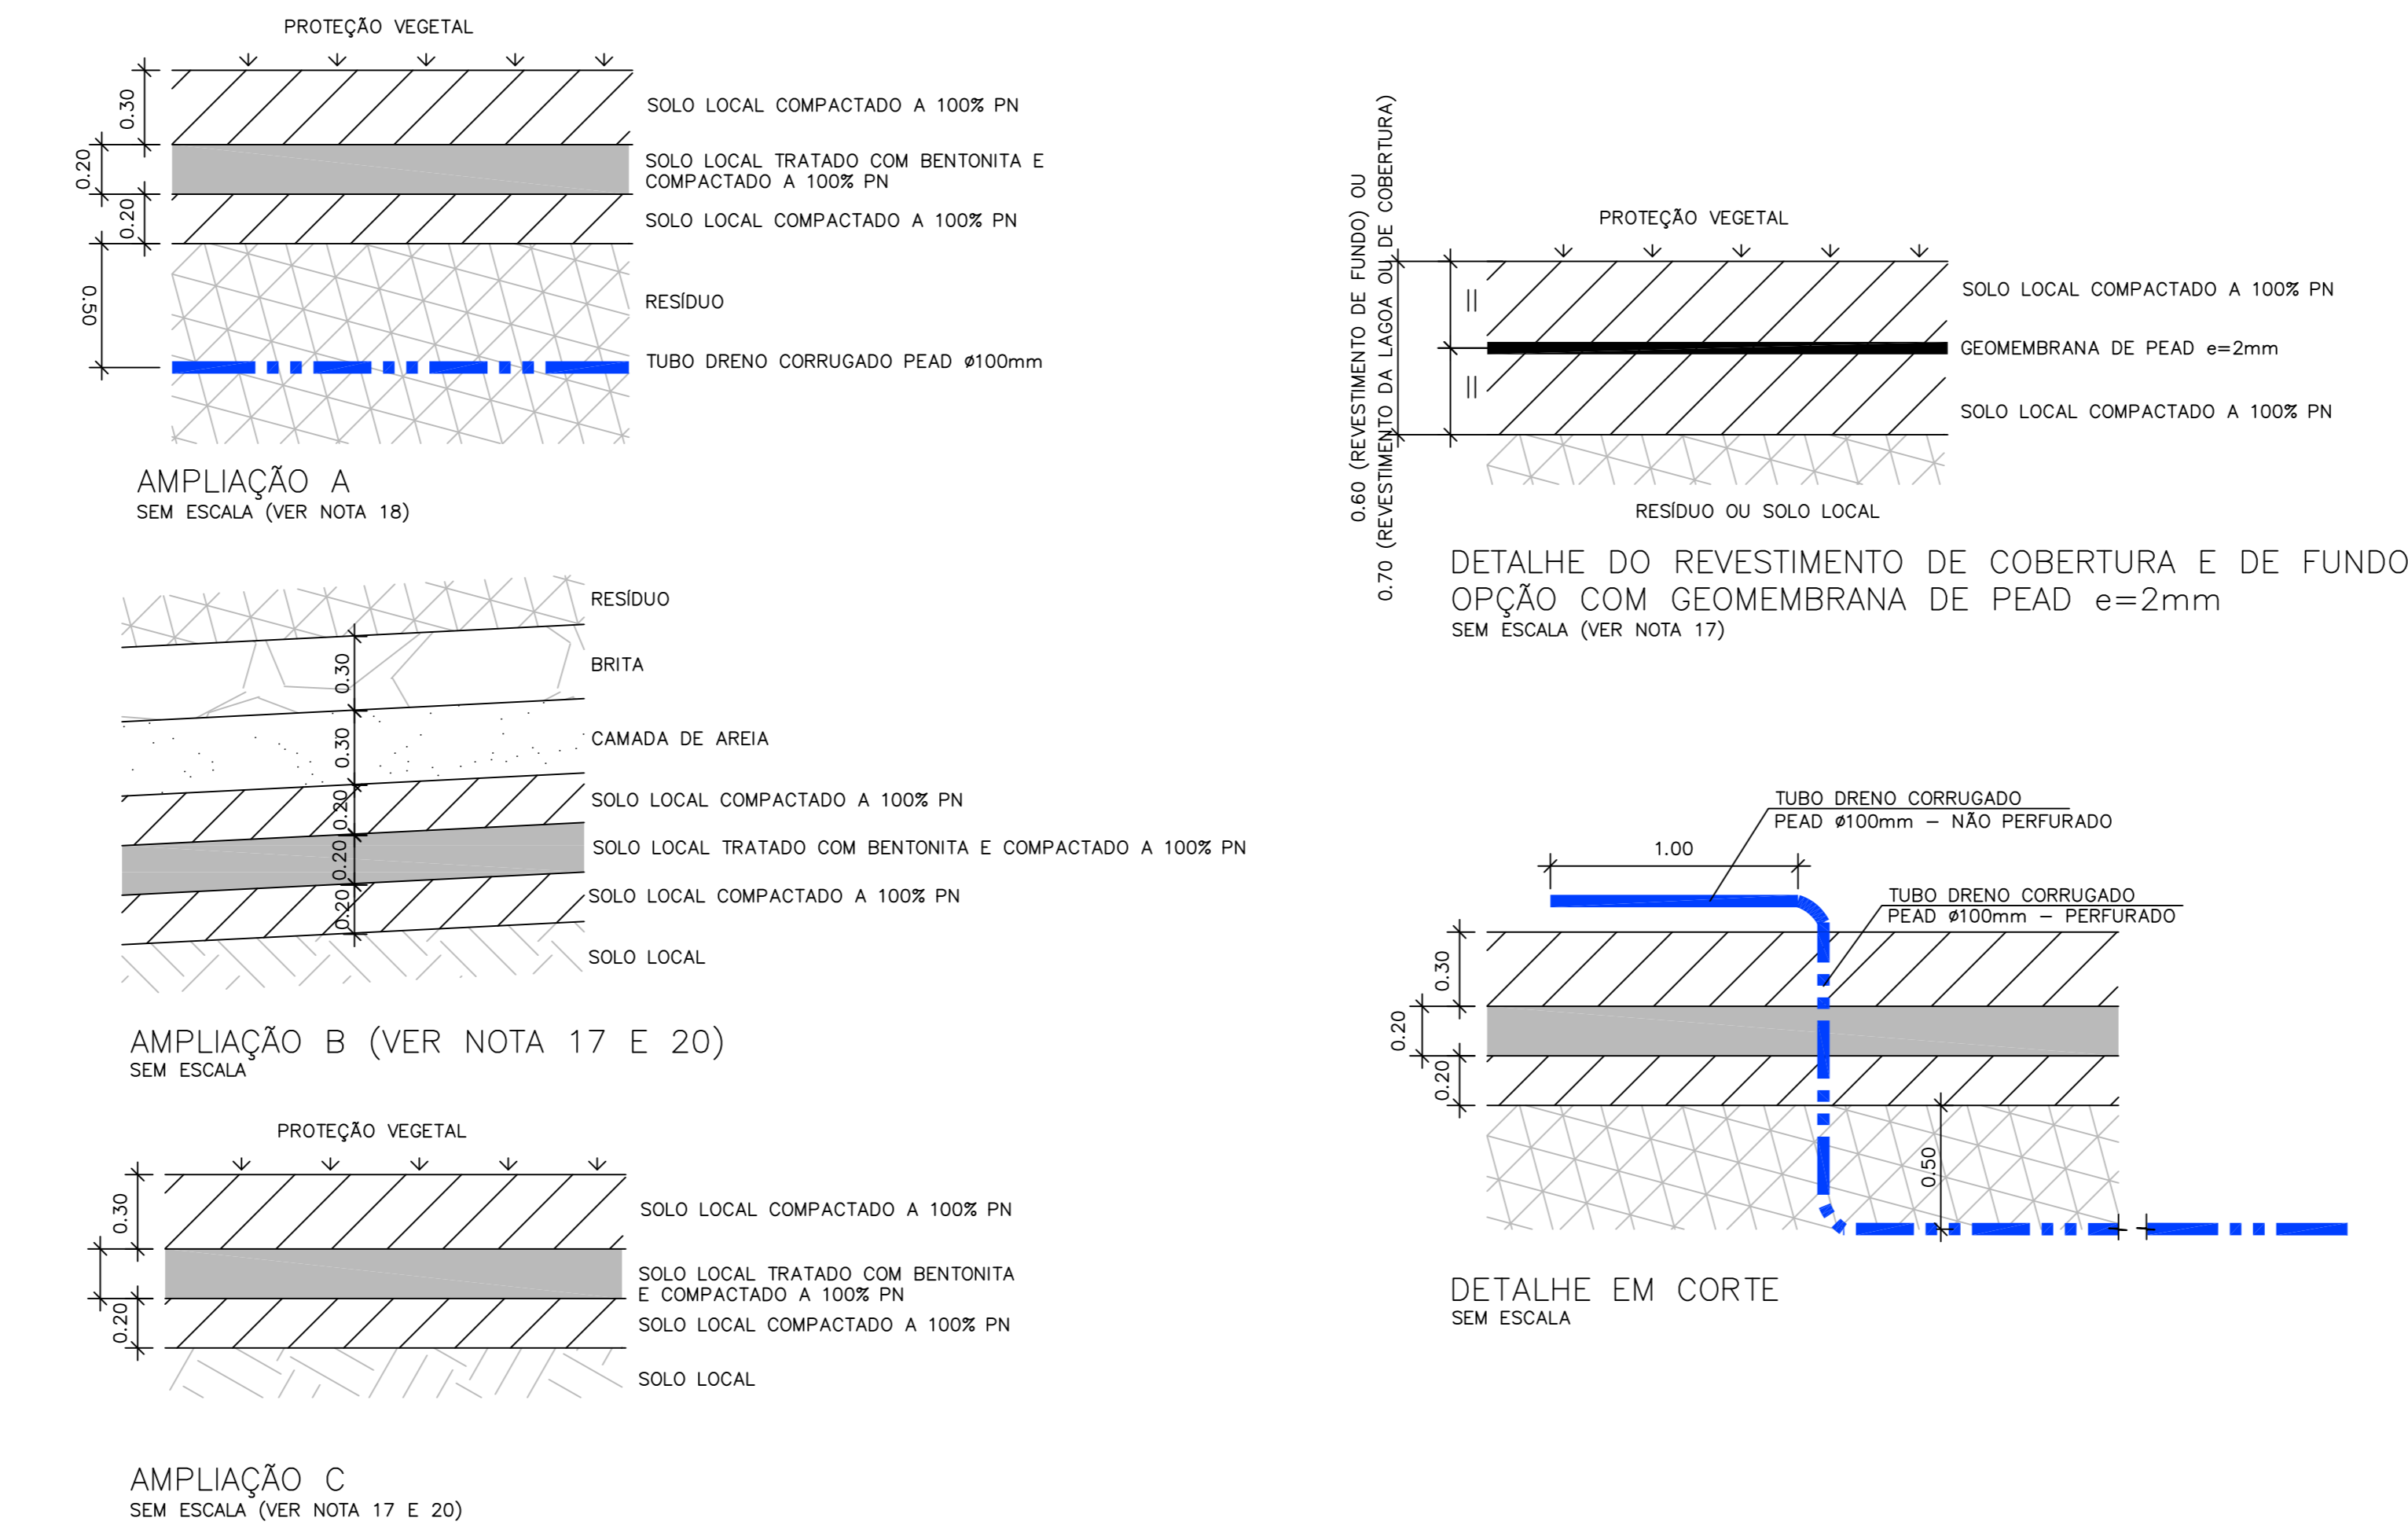
- LEGENDA**
- REMANEJAMENTO DE LIXO E COBERTURA VEGETAL
 - REVESTIMENTO COM SOLO COMPACTADO.
 - COBERTURA VEGETAL
 - CANALETA DR-3B-1
 - CANALETA DR-3B-7
 - TUBO DRENO CORRUGADO PEAD 100mm - PERFURADO

- TUBO DRENO CORRUGADO PEAD 100mm - NÃO PERFURADO
 - TUBO DRENO CORRUGADO PEAD DN170mm - PERFURADO
 - TUBO DRENO CORRUGADO PEAD DN170mm - NÃO PERFURADO
 - DISSIPADOR DR-10A-1

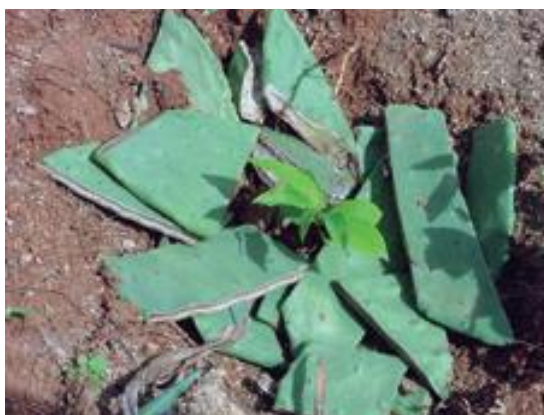
Figura 5.13 - Palma como fonte de água para mudas de árvores. Fonte: Restauração ecológica SAF. Foto: Cinara Del’Arco Sanches.

São chamadas aqui de espécies suculentas plantas que são túrgidas e que armazenam água em sua estrutura como os cactos (palma, mandacaru, sisal, xique-xique). Estas espécies, quando manejadas através de podas seletivas, são fonte de água para animais e outras plantas, muito eficientes quando utilizadas para disponibilização de água às mudas recém-plantadas, conforme **Figura 5.13**.
