ATIVIDADE 3 - PRODUTO 5B PLANO DE TRANSIÇÃO PARA RECUPERAÇÃO DA ÁREA DEGRADADA DO LIXÃO DE CASCAVEL - MATAQUIRI (BACIA METROPOLITANA)

**Plano de Recuperação das Áreas Degradadas (PRAD) de 81
Lixões a Céu Aberto nos Municípios das Bacias
Hidrográficas do Acaraú, Metropolitana e Salgado, no
Estado do Ceará**

LIXÃO DE CASCAVEL - MATAQUIRI
CASCAVEL-CE

RC-SP-120/18-R1
Novembro de 2018

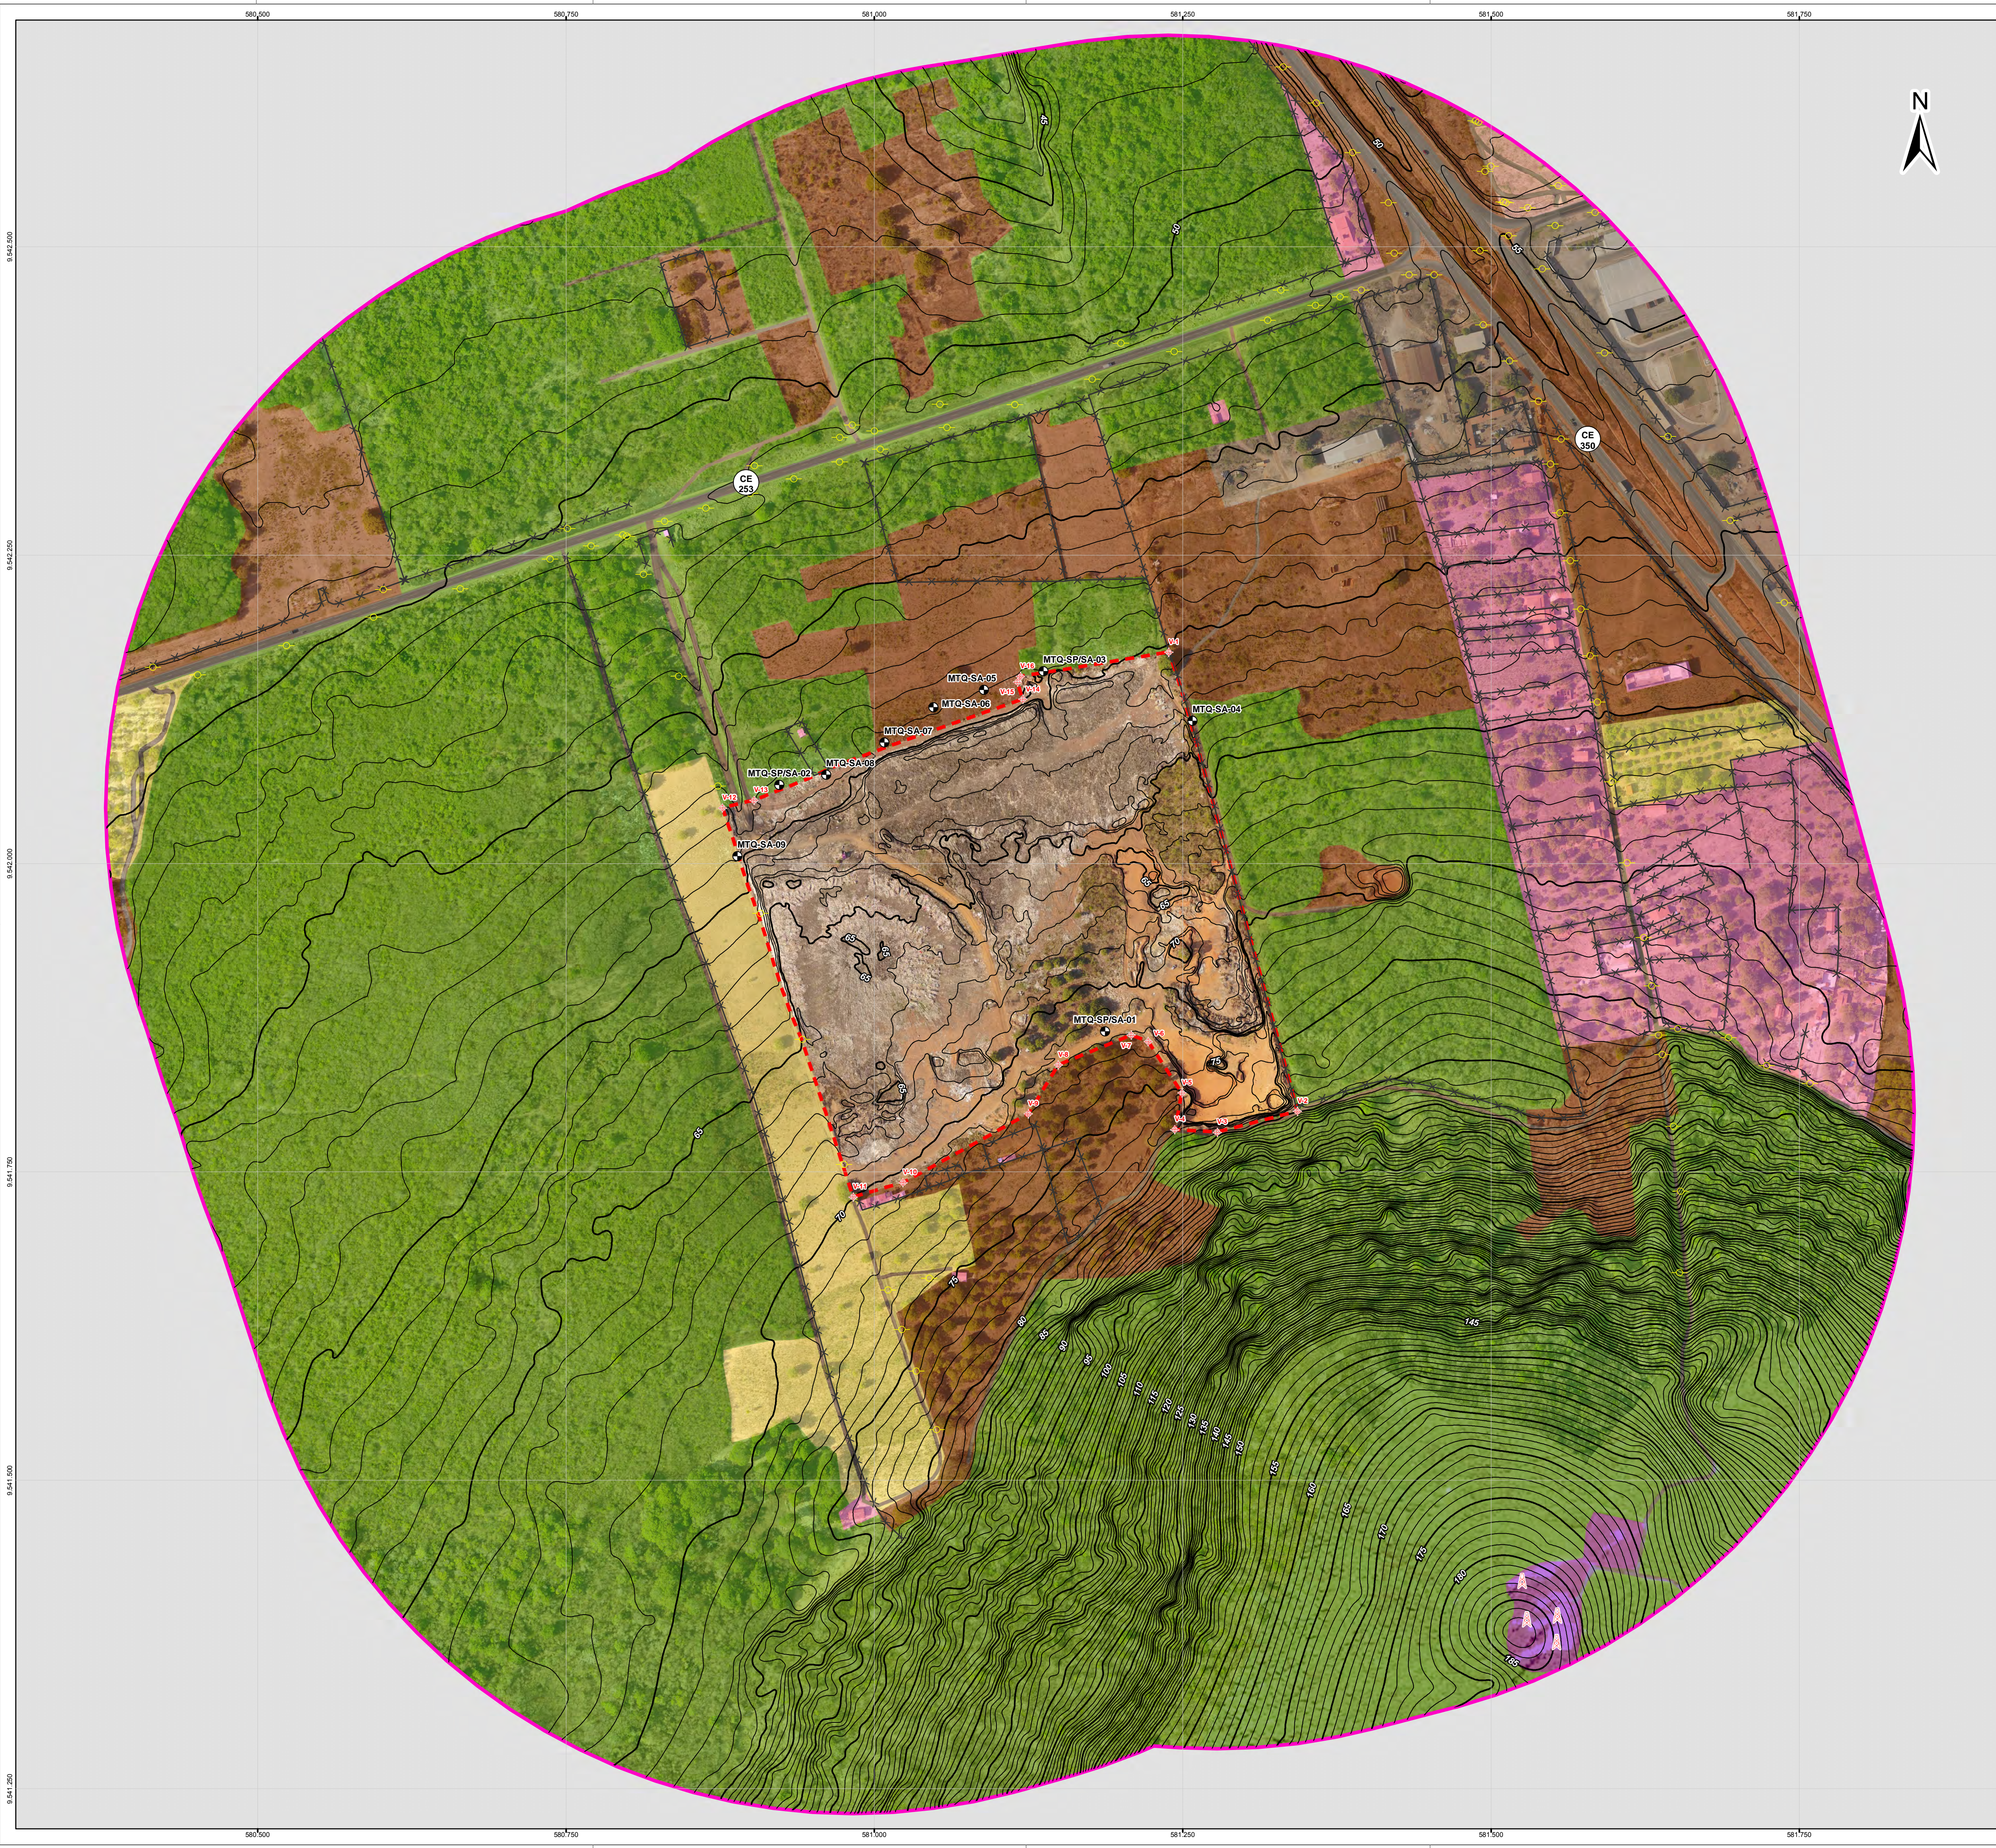
A **Figura 2.1** apresenta o o Levantamento Planialtimétrico com as poligonais da atual área degradada do Lixão de Cascavel (Mataquiri) e o mapa de uso do solo da respectiva AID, na escala 1:2.700 (sistema de projeção: UTM, datum: SIRGAS 2000).

Por se tratar de um levantamento realizado em dezembro/2017, recomenda-se que o mesmo seja atualizado antes da implantação das ações previstas neste Plano de Transição para Recuperação da Área Degradada.

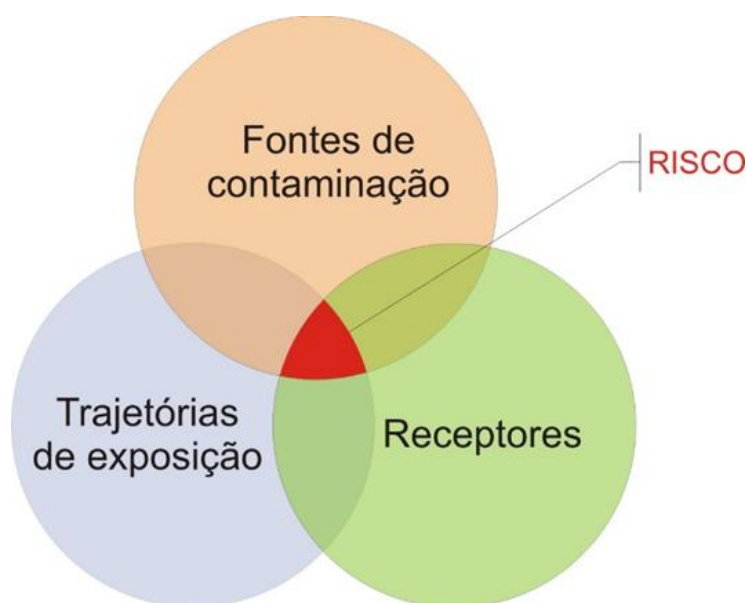
Sendo assim, **alinhados ao conceito de recuperação**, de acordo com o método *Source, Pathway and Target* (Loxham et al., 1998), considera-se que o risco só existe quando houver a combinação dos fatores: (i) fonte, (ii) trajetória e (iii) receptor, conforme ilustra a **Figura 3.1**.

Figura 3.1 – Condicionantes de risco segundo Loxham et al. (1998). Fonte: Hachich (2002).

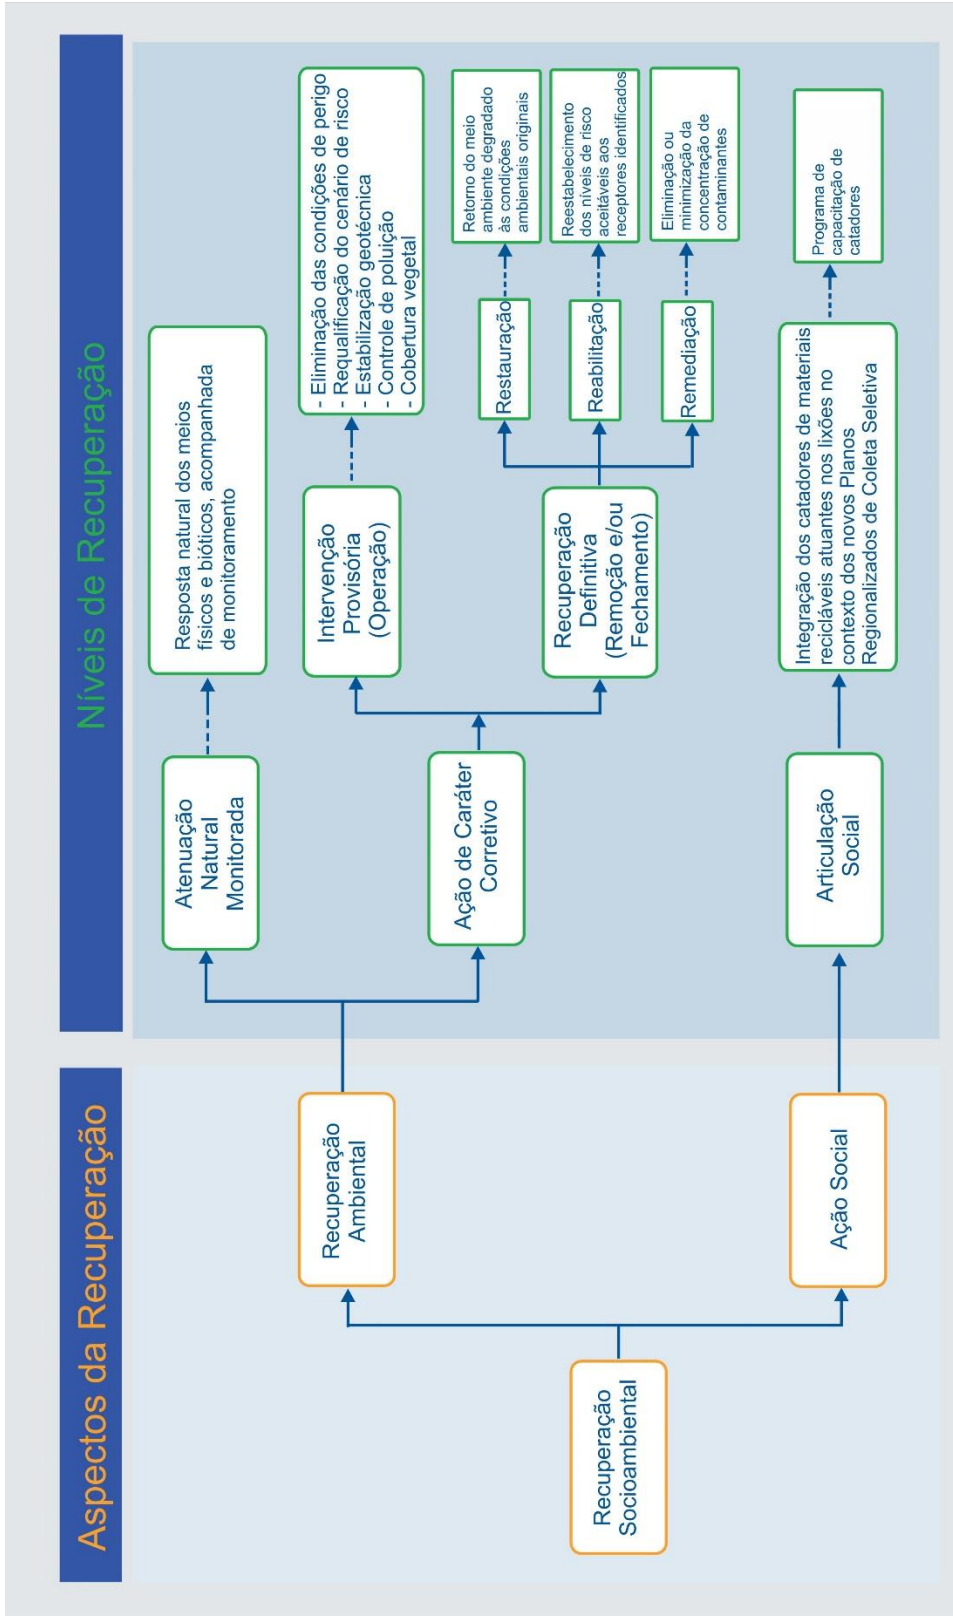
Figura 3.2 – Fluxograma dos aspectos e níveis de recuperação socioambiental.

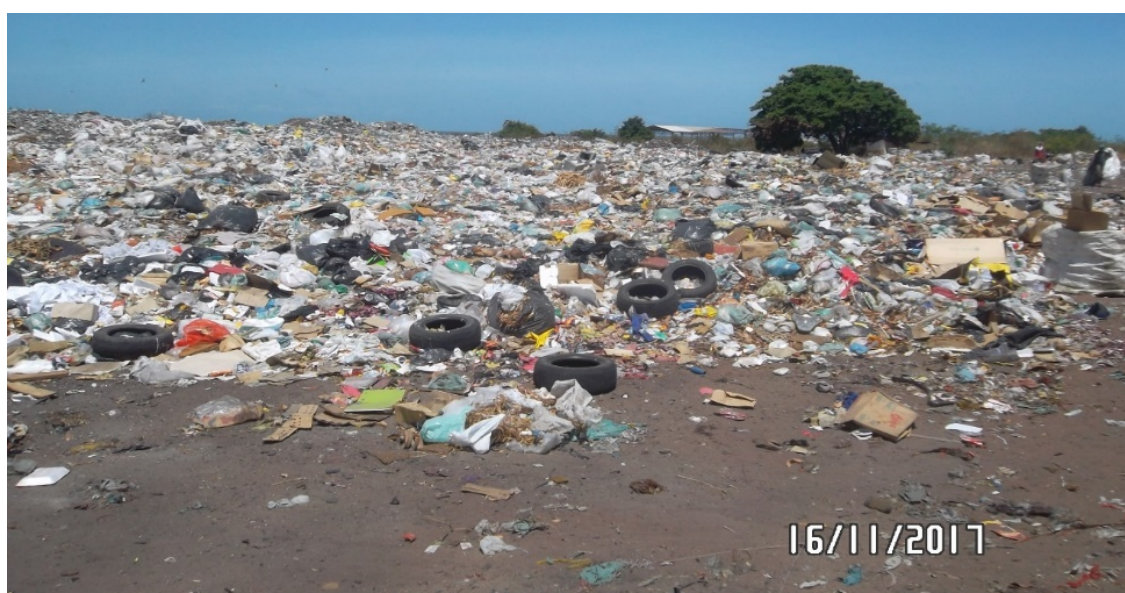
A **Figura 4.1** ilustra a situação atual do Lixão de Cascavel (Mataquiri).

Figura 4.1 – Vista do Lixão de Cascavel (Mataquiri). Fonte: TÜV SÜD Bureau.

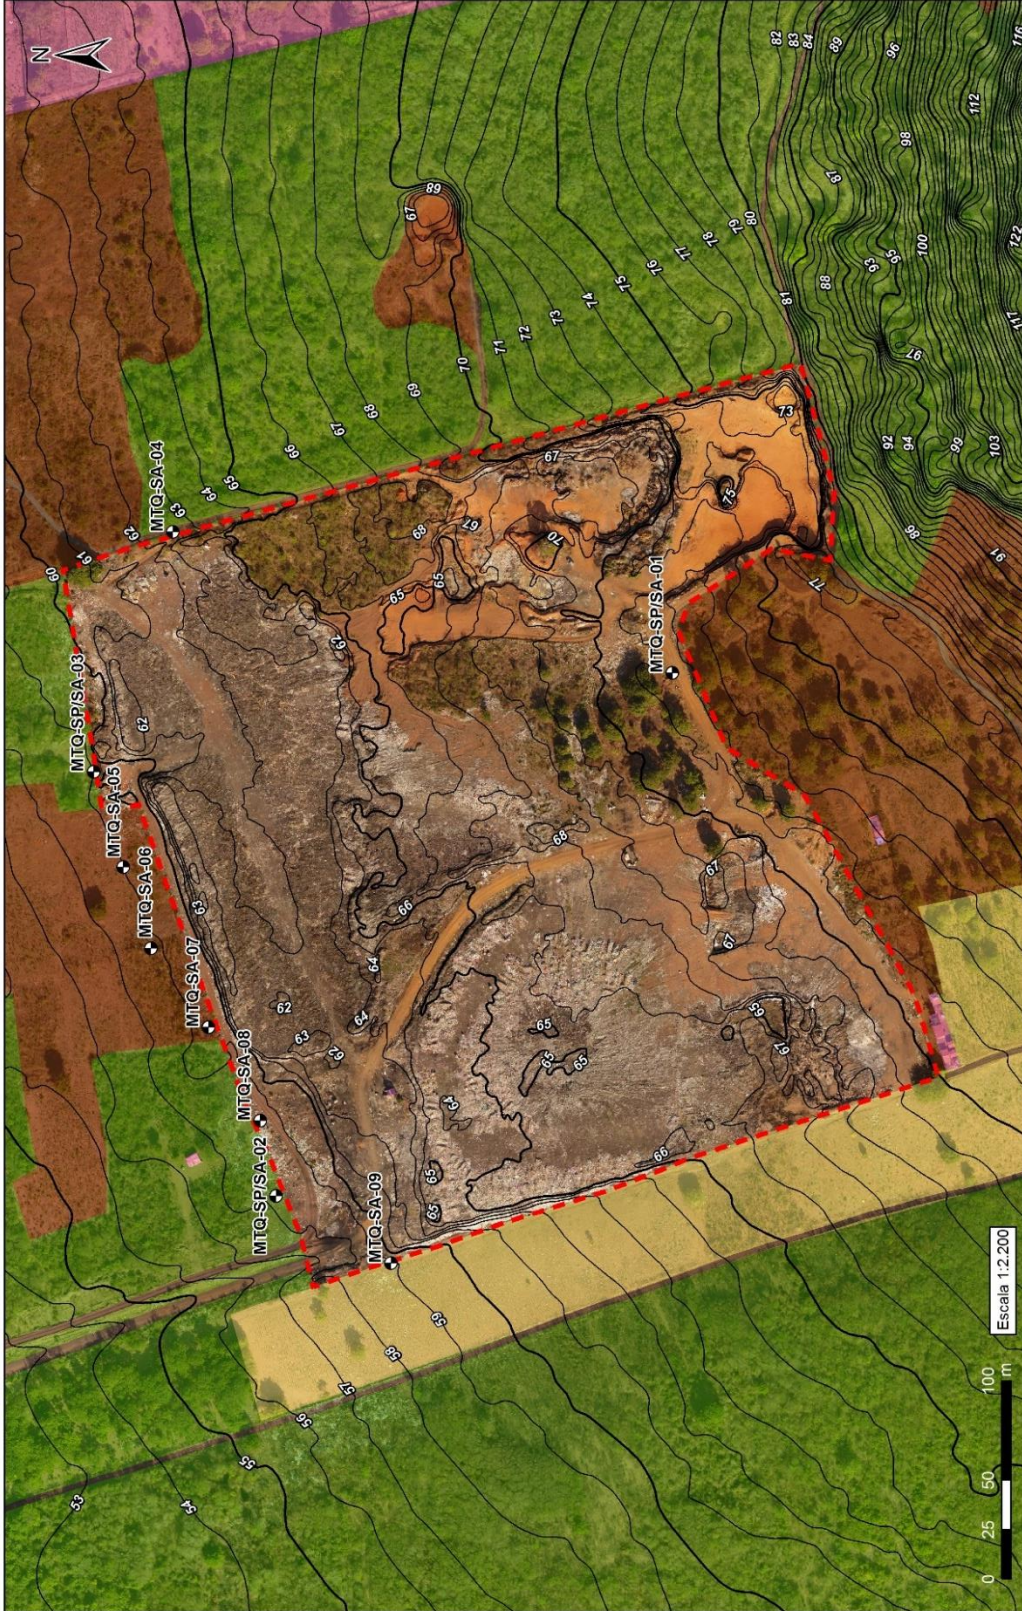
Figura 4.2 – Detalhe do levantamento planialtimétrico realizado na área do Lixão de Cascavel (Mataquiri). Fonte: TÜV SÜD Bureau, 2017-b).

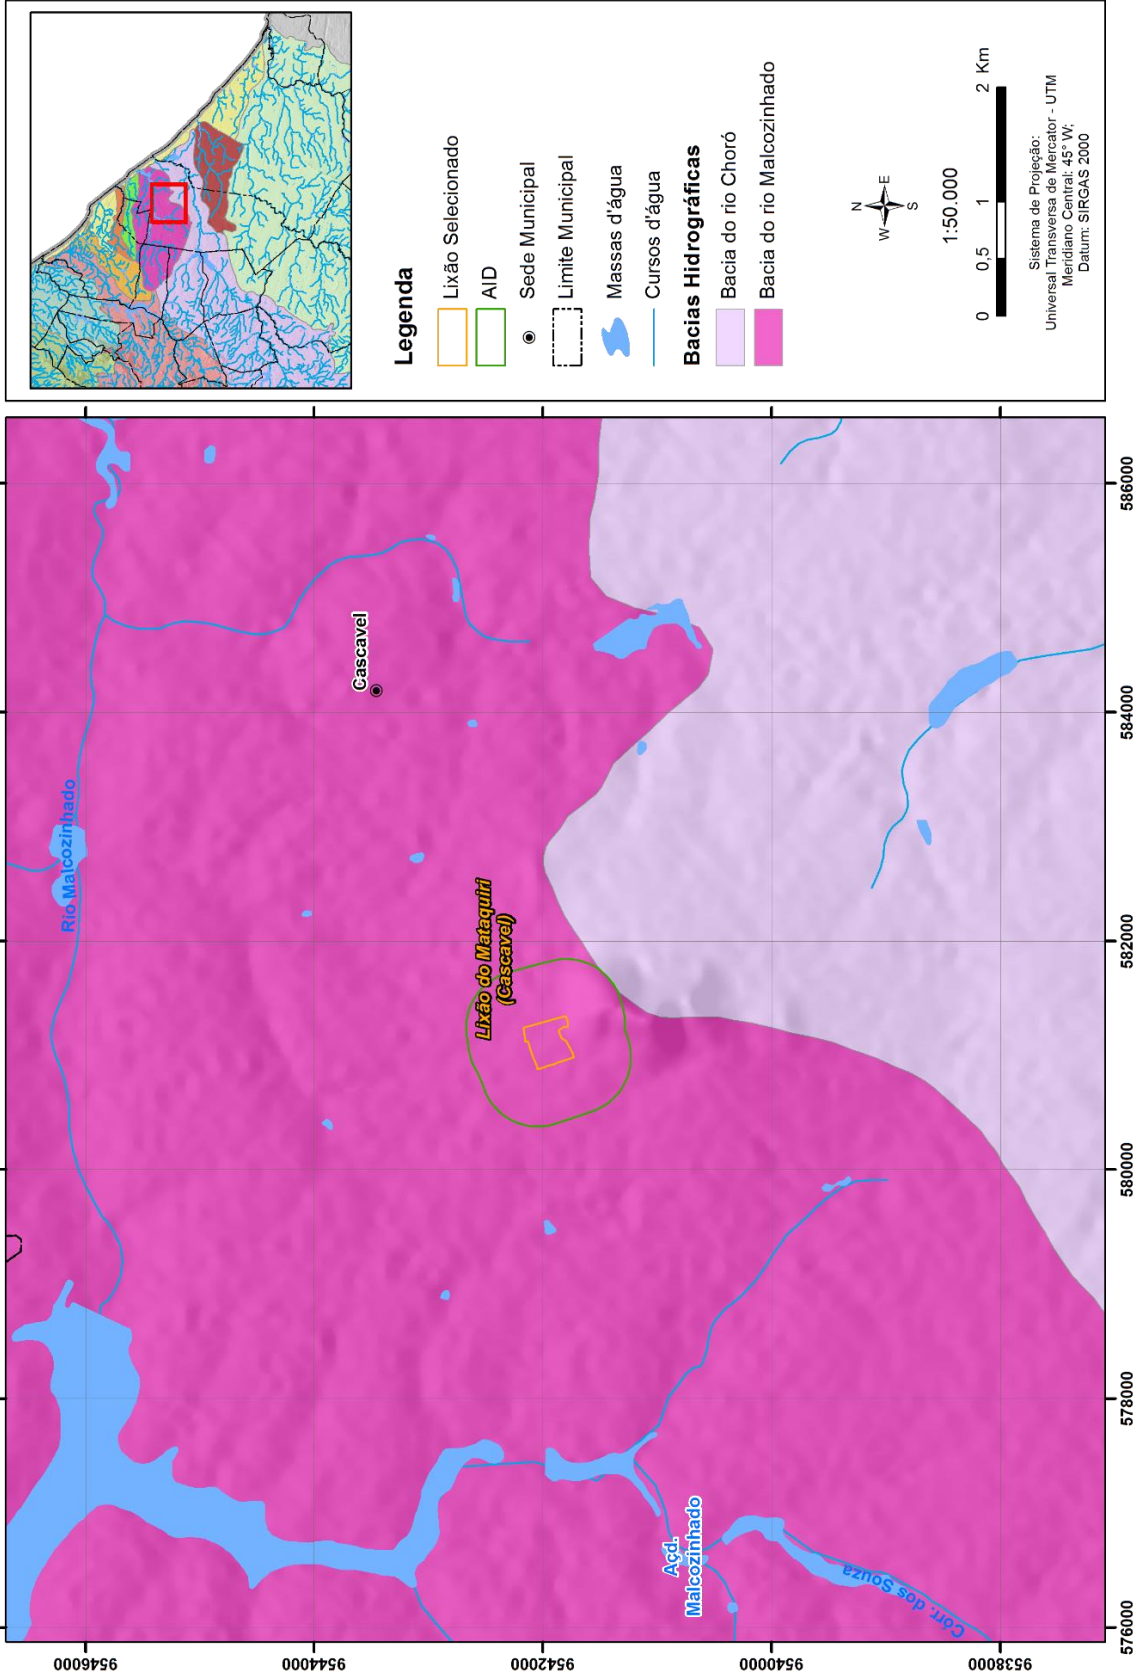
Figura 4.3 – Mapa da hidrografia na região do Lixão de Cascavel (Mataquiti). Adaptado de FUNCEME - Fundação Cearense de Meteorologia e Recursos Hídricos - (2010). Shapefile “rios_1_100000_Metropolitana.shp” de 09/11/2010, enviado pela SEMA.

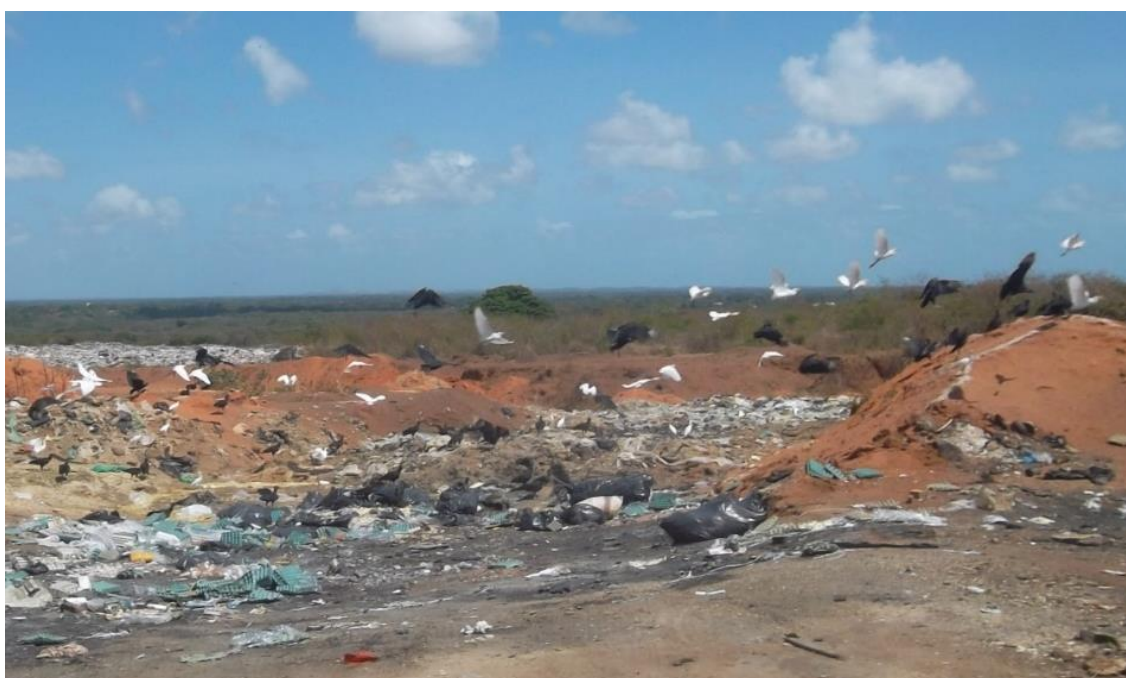
No aspecto faunístico, identificam-se como principais problemas: a perda da microbiota do solo e a proliferação de animais sinantrópicos (**Figura 4.6**).

Figura 4.6 - Fauna sinantrópica (urubus e garças) no Lixão de Cascavel (Mataquiri). Fonte: TÜV SÜD Bureau.

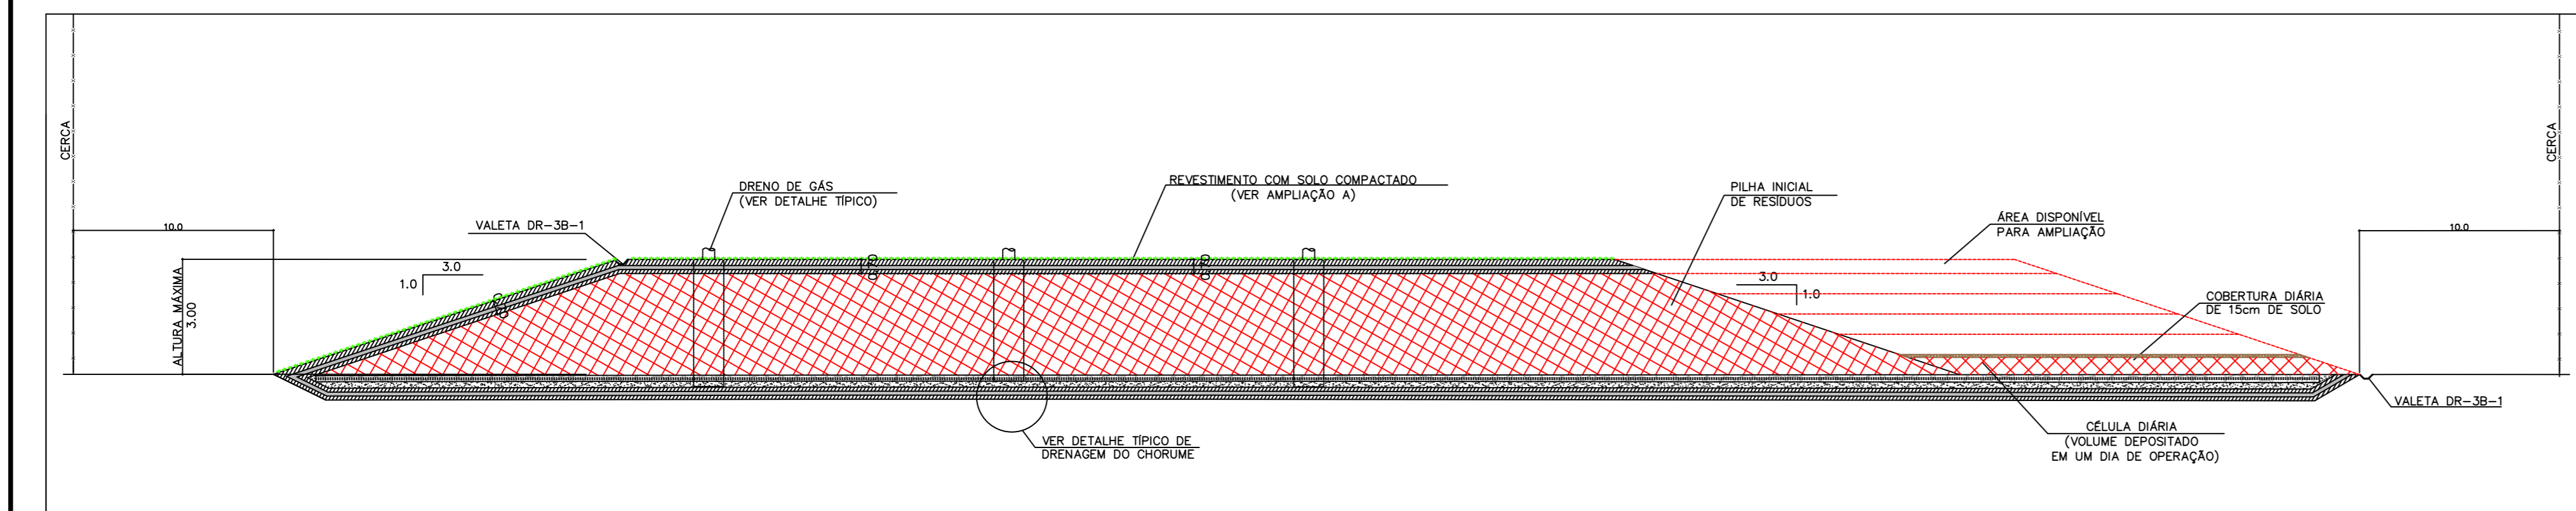
SEÇÃO B -CORTE TÍPICO
SEM ESCALA

ESTIMATIVA DE VOLUMES DE RESÍDUOS	VOL.(m³)
VOLUME ESTIMADO DA PILHA INICIAL	47.400.00
VOLUME ESTIMADO PARA AMPLIAÇÃO DA CAPACIDADE	164.000.00

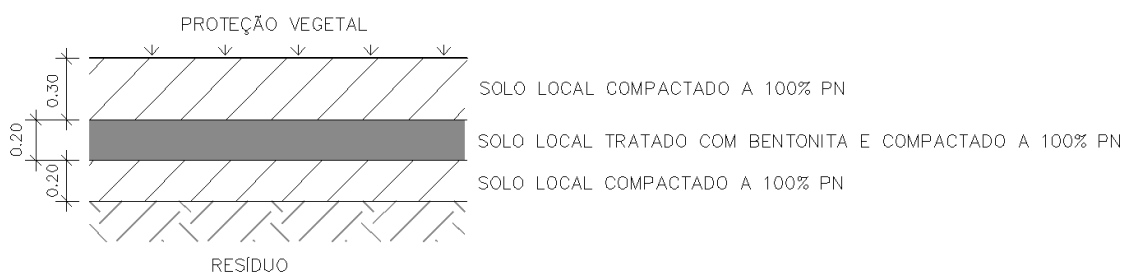
Todas as camadas serão compactadas a 100% do Proctor Normal, conforme a **Figura 5.3** a seguir.

Figura 5.3 - Detalhe do revestimento de cobertura dos resíduos.

Como alternativa, o tratamento do solo com bentonita pode ser substituído por uma geomembrana de PEAD com espessura mínima de 2 mm. Neste caso deverão ser observados os devidos cuidados de instalação da geomembrana, como ancoragem, paginação, solda entre folhas, e ensaios de estanqueidade.

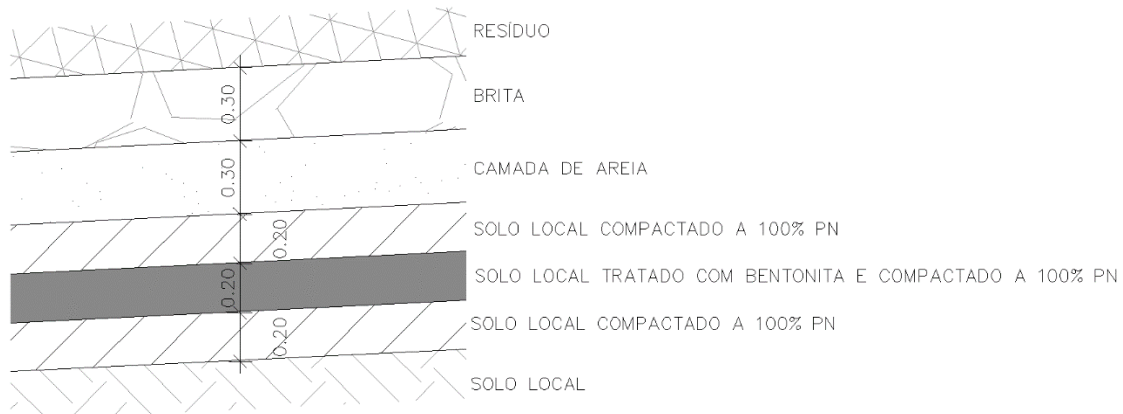
As **Figuras 5.4** e **5.5** apresentam em detalhes o sistema de revestimento de fundo e de drenagem de chorume.

Figura 5.4 - Detalhe das camadas do revestimento de fundo e drenagem de chorume.

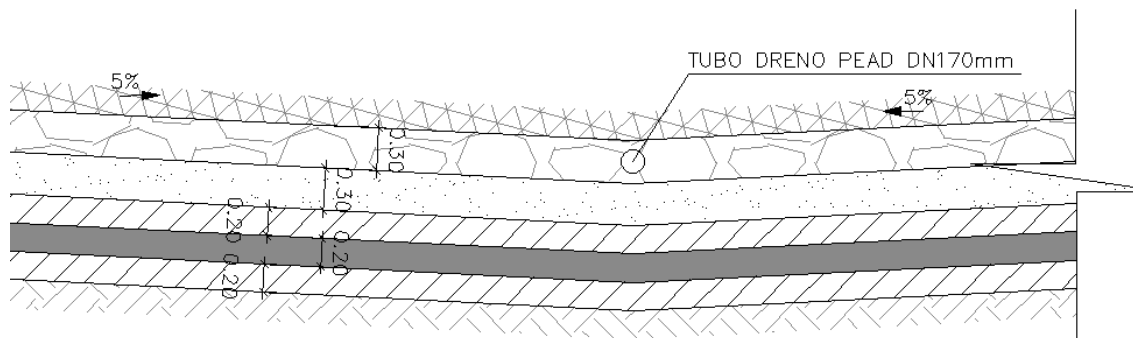
Figura 5.5 - Detalhe do caimento de fundo e do posicionamento dos tubos drenos.

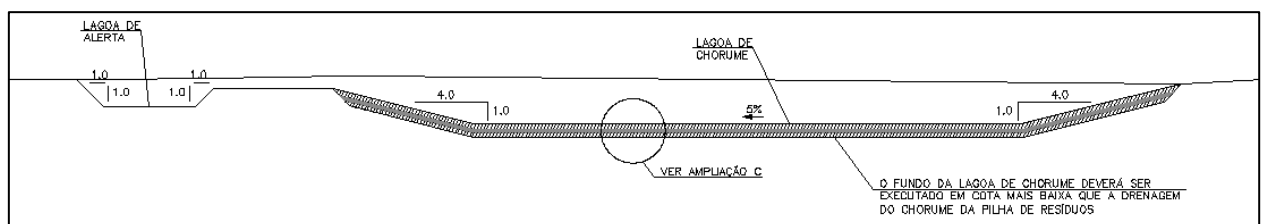
Devido ao formato da pilha final e da topografia do terreno, foram previstas duas bacias para captação de chorume para o Lixão de Cascavel (Mataquiri). O chorume coletado pelo sistema de drenagem será direcionado através de tubulação para as lagoas de chorume. Além das lagoas de chorume, há duas lagoas de alerta adjacentes, para a qual é vertido, através de um canal de ligação, o volume de chorume que exceder o correspondente à lâmina de 1,0 m de altura na lagoa principal, conforme **Figura 5.6**.

Figura 5.6 - Seção típica em corte da lagoa de alerta e da lagoa principal de chorume.

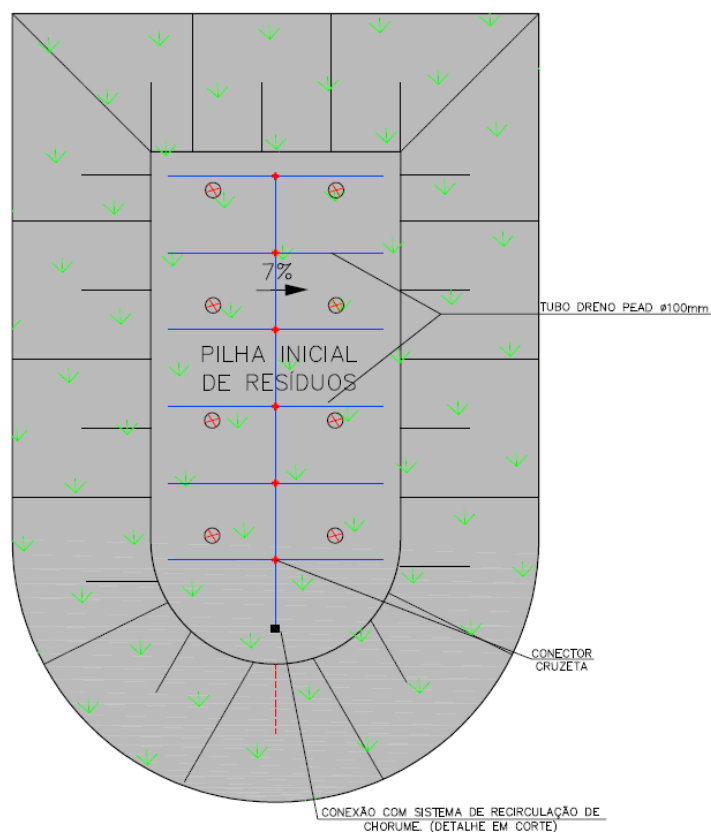
O sistema de reinjeção consiste de tubos drenos de PEAD corrugado, com diâmetro nominal 100 mm, dispostos dentro do resíduo, próximo ao topo da pilha, 0,5 m abaixo da camada de revestimento de cobertura, conforme disposição da **Figura 5.7**.

Figura 5.7 - Disposição típica da tubulação do sistema de recirculação de chorume.

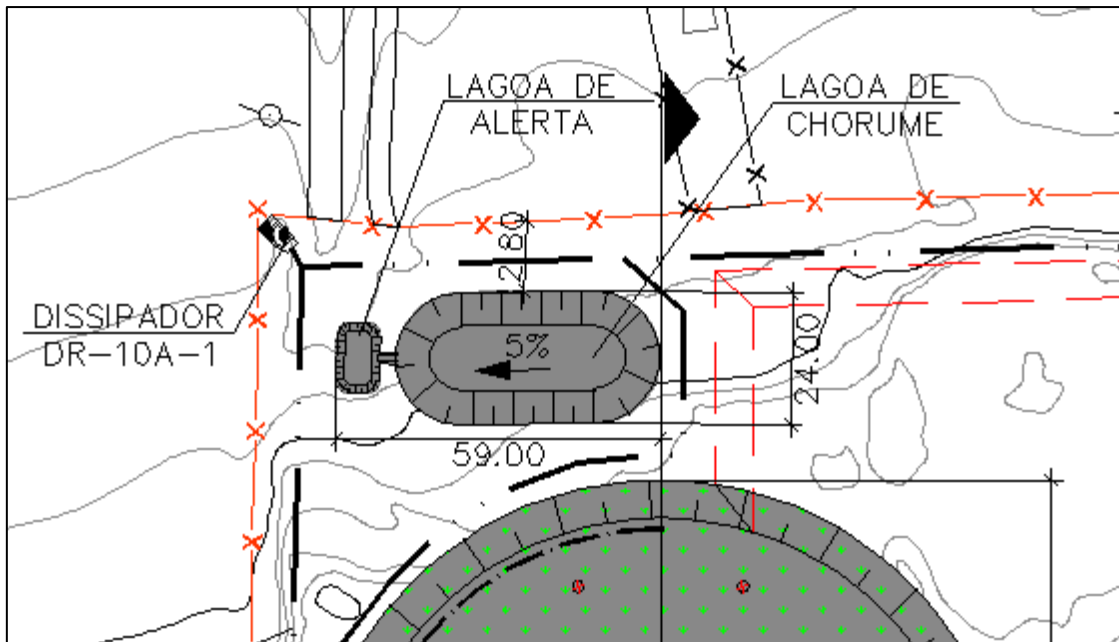
As lagoas terão formato amigdaloidal (**Figuras 5.8 e 5.9**), profundidade útil de 1,0 m, profundidade total de 1,5 m e taludes 1V:4H.

Figura 5.8 – Primeira Lagoa de chorume e lagoa de alerta do lixão de Cascavel (Mataquiri).

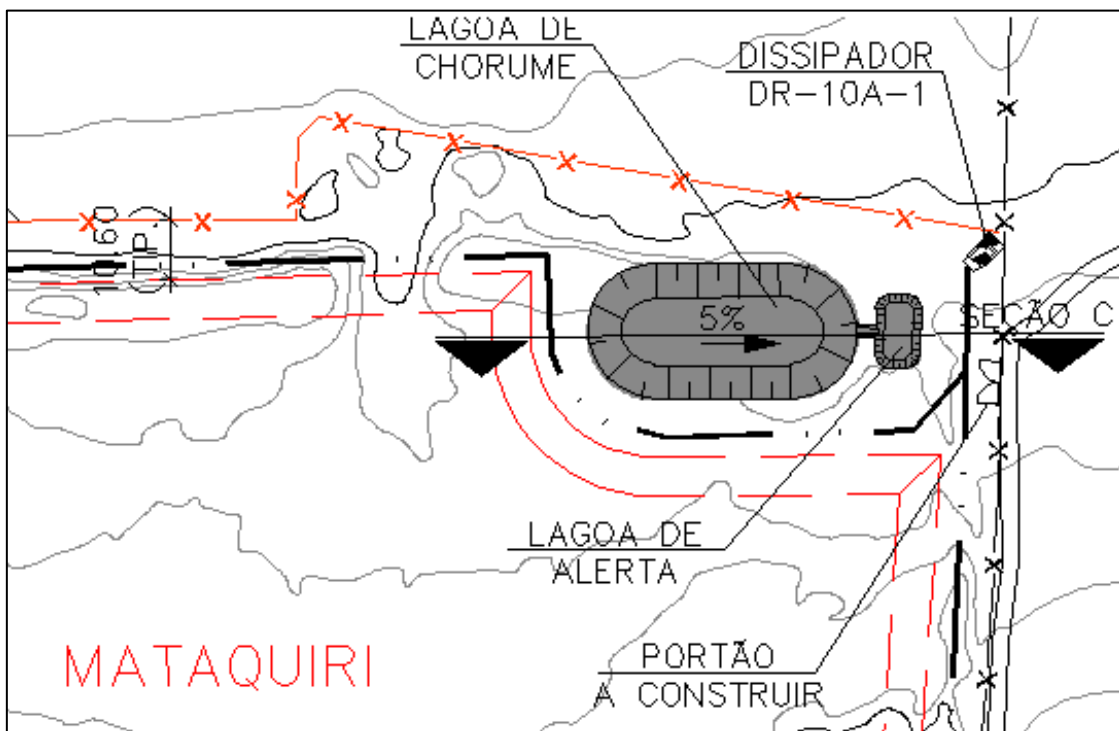
Figura 5.9 – Segunda Lagoa de chorume e lagoa de alerta do lixão de Cascavel (Mataquiri).

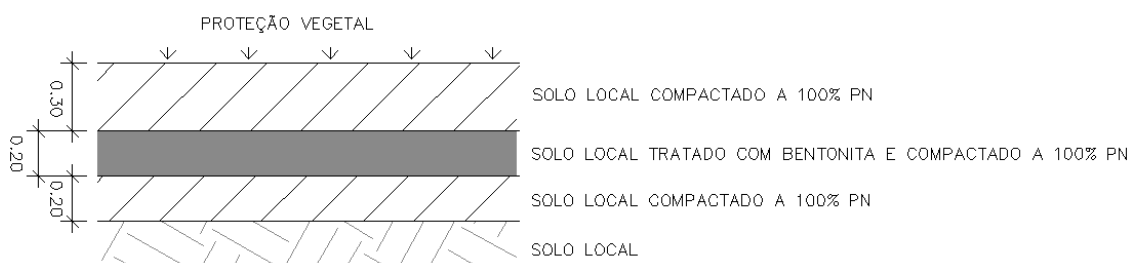
O fundo das lagoas de chorume deverão receber o mesmo tipo de revestimento executado na cobertura da pilha de resíduos: revestimento de solo preferencialmente argiloso compactado com 70 cm de espessura. O revestimento será composto de uma camada de 20 cm de solo local compactado (em contato com o solo local), intercalada com uma camada de 20 cm de solo local tratado com bentonita, mais uma camada externa de solo local compactado de 30 cm de espessura. Todas as camadas serão compactadas a 100% do Proctor Normal, conforme a **Figura 5.10**.

Figura 5.10 - Detalhe das camadas do revestimento de fundo das lagoas de chorume.

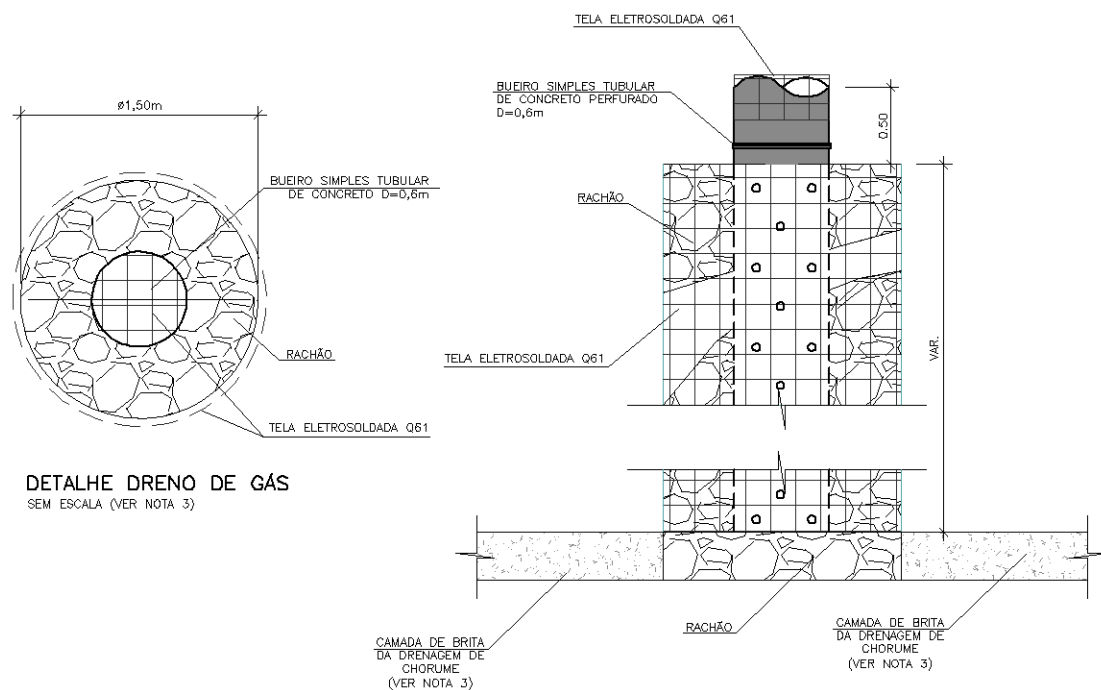
O presente projeto prevê a execução de drenos para drenagem de gás gerado pelo resíduo. Os drenos de gás serão constituídos de materiais comuns e facilmente obtidos – tela eletrosoldada de aço, manilhas perfuradas de concreto e rachão (Figura 5.11).

Figura 5.11 - Detalhe dos drenos de gás.

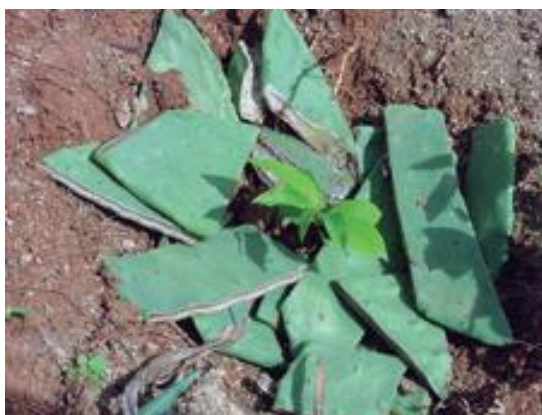
São chamadas aqui de espécies suculentas plantas que são túrgidas e que armazenam água em sua estrutura como os cactos (palma, mandacaru, sisal, xique-xique). Estas espécies, quando manejadas através de podas seletivas, são fonte de água para animais e outras plantas, muito eficientes quando utilizadas para disponibilização de água às mudas recém-plantadas, conforme **Figura 5.14**.

Figura 5.14 - Palma como fonte de água para mudas de árvores. Fonte: Restauração ecológica SAF. Foto: Cinara Del’Arco Sanches.

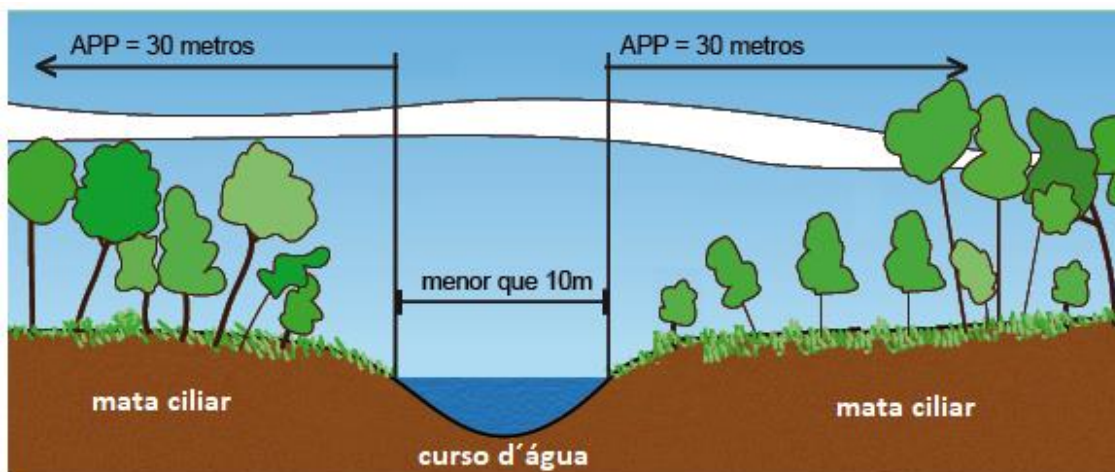
Considerando os objetivos de recuperação ambiental, será adotado, quando aplicável, a largura de 30 metros de plantio de mata ciliar, desde suas margens, para todos os cursos d'água identificados, perenes e intermitentes. Para os casos dos cursos d'água considerados efêmeros, quando possível, recomenda-se também adotar 30 metros para o plantio de mata ciliar. A borda/margem dos mesmos deverá ser identificada no período da cheia ou precisada a partir de informações obtidas localmente (cruzar indicativos físicos com depoimento de moradores locais), como ilustra a **Figura 5.15**.

Figura 5.15 – Faixas marginais de curso d'água natural perene e intermitente. Fonte: Adaptado de <http://www.sigam.ambiente.sp.gov.br>

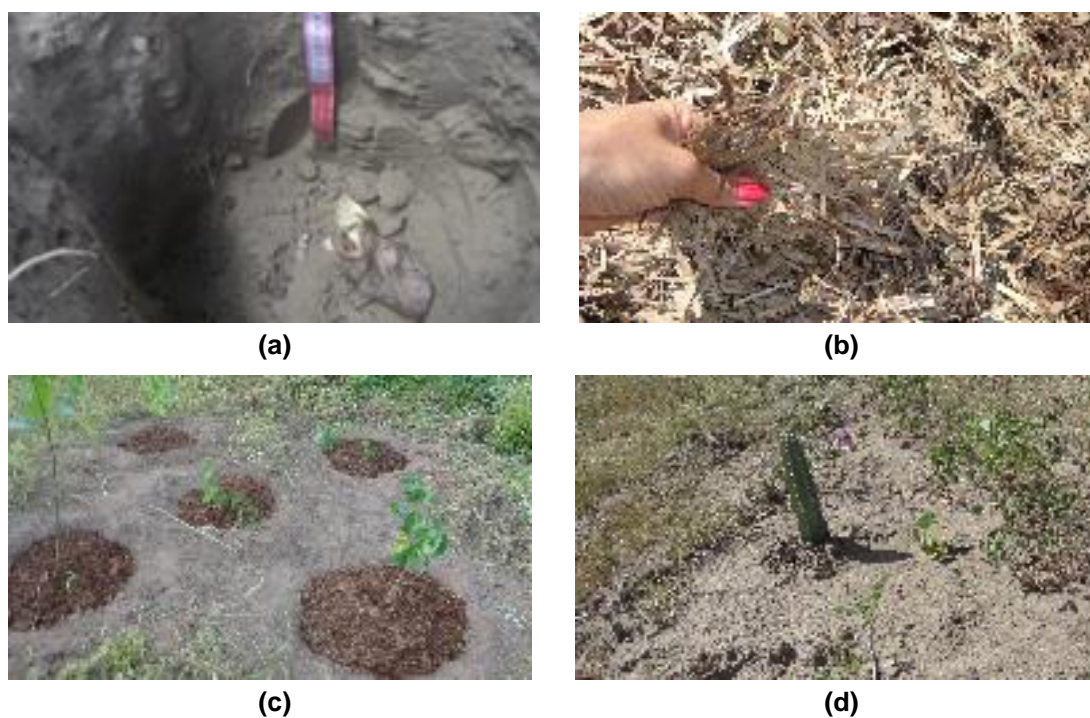
Ao redor de cada cova, deve ser feito o coroamento das mudas com um raio de aproximadamente meio metro e com uma leve inclinação em direção ao centro da cova, de forma que facilite o acúmulo de água na planta, complementando com o amontoamento de folhagem em cima da cova (**Figura 5.16**).

Figura 5.16 – Técnicas de plantio: (a) tamanho ideal da cova; (b) detalhe da bagana de carnaúba; (c) e (d) mudas plantadas em diferentes espaçamentos com coroamento e cobertura morta de bagana. Fonte: Associação Caatinga (Terrabrasilis, 2011).
