ATIVIDADE 3 - PRODUTO 5B PLANO DE TRANSIÇÃO PARA RECUPERAÇÃO DA ÁREA DEGRADADA DO LIXÃO DE CASCAVEL - MATAQUIRI (BACIA METROPOLITANA)

**Plano de Recuperação das Áreas Degradadas (PRAD) de 81
Lixões a Céu Aberto nos Municípios das Bacias
Hidrográficas do Acaraú, Metropolitana e Salgado, no
Estado do Ceará**

LIXÃO DE CASCAVEL - MATAQUIRI
CASCAVEL-CE

RC-SP-120/18-R1
Novembro de 2018

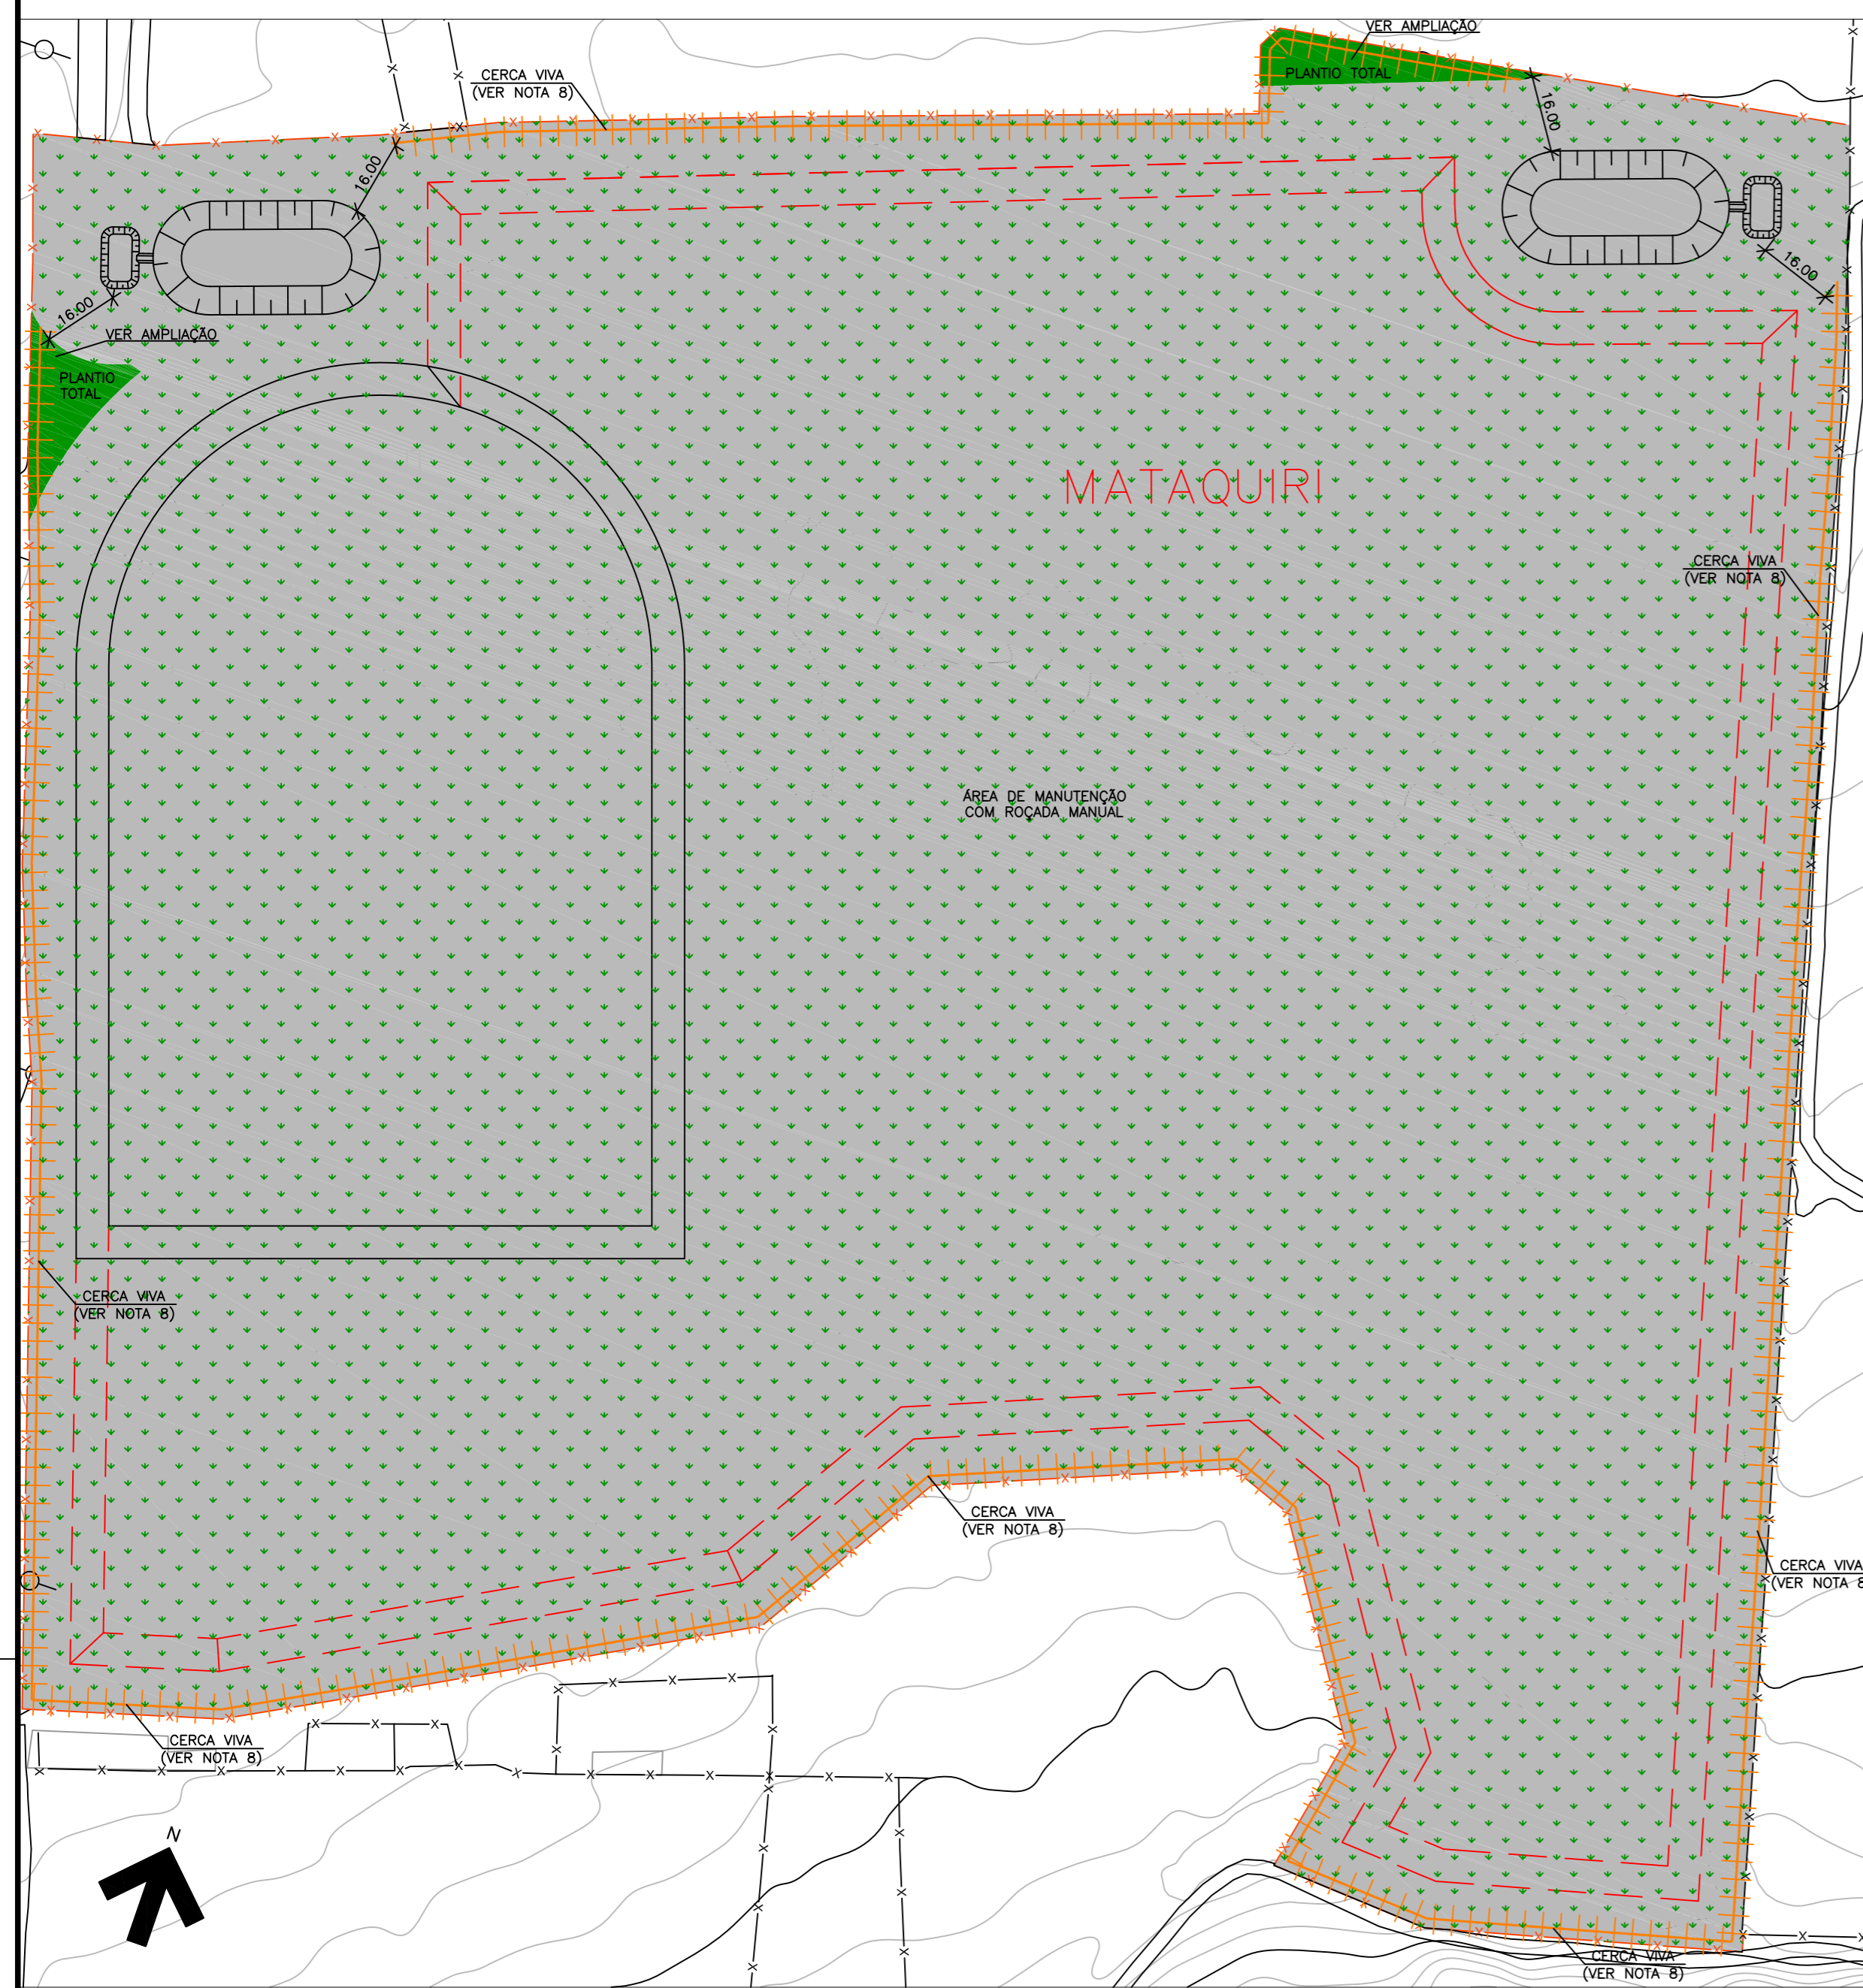
VISTA SUPERIOR
ESC. 1:1250

Nas áreas não atingidas pela projeção da ampliação da pilha de resíduos, sem destinação específica, indica-se realização de Plantio Total, conforme descrição realizada abaixo.
