ATIVIDADE 3 - PRODUTO 5B PLANO DE TRANSIÇÃO PARA RECUPERAÇÃO DA ÁREA DEGRADADA DO LIXÃO DE PINDORETAMA (BACIA METROPOLITANA)

**Plano de Recuperação das Áreas Degradadas (PRAD) de 81
Lixões a Céu Aberto nos Municípios das Bacias
Hidrográficas do Acaraú, Metropolitana e Salgado, no
Estado do Ceará**

**RC-SP-137/18-R1
Novembro de 2018**

**LIXÃO DE PINDORETAMA
PINDORETAMA-CE**

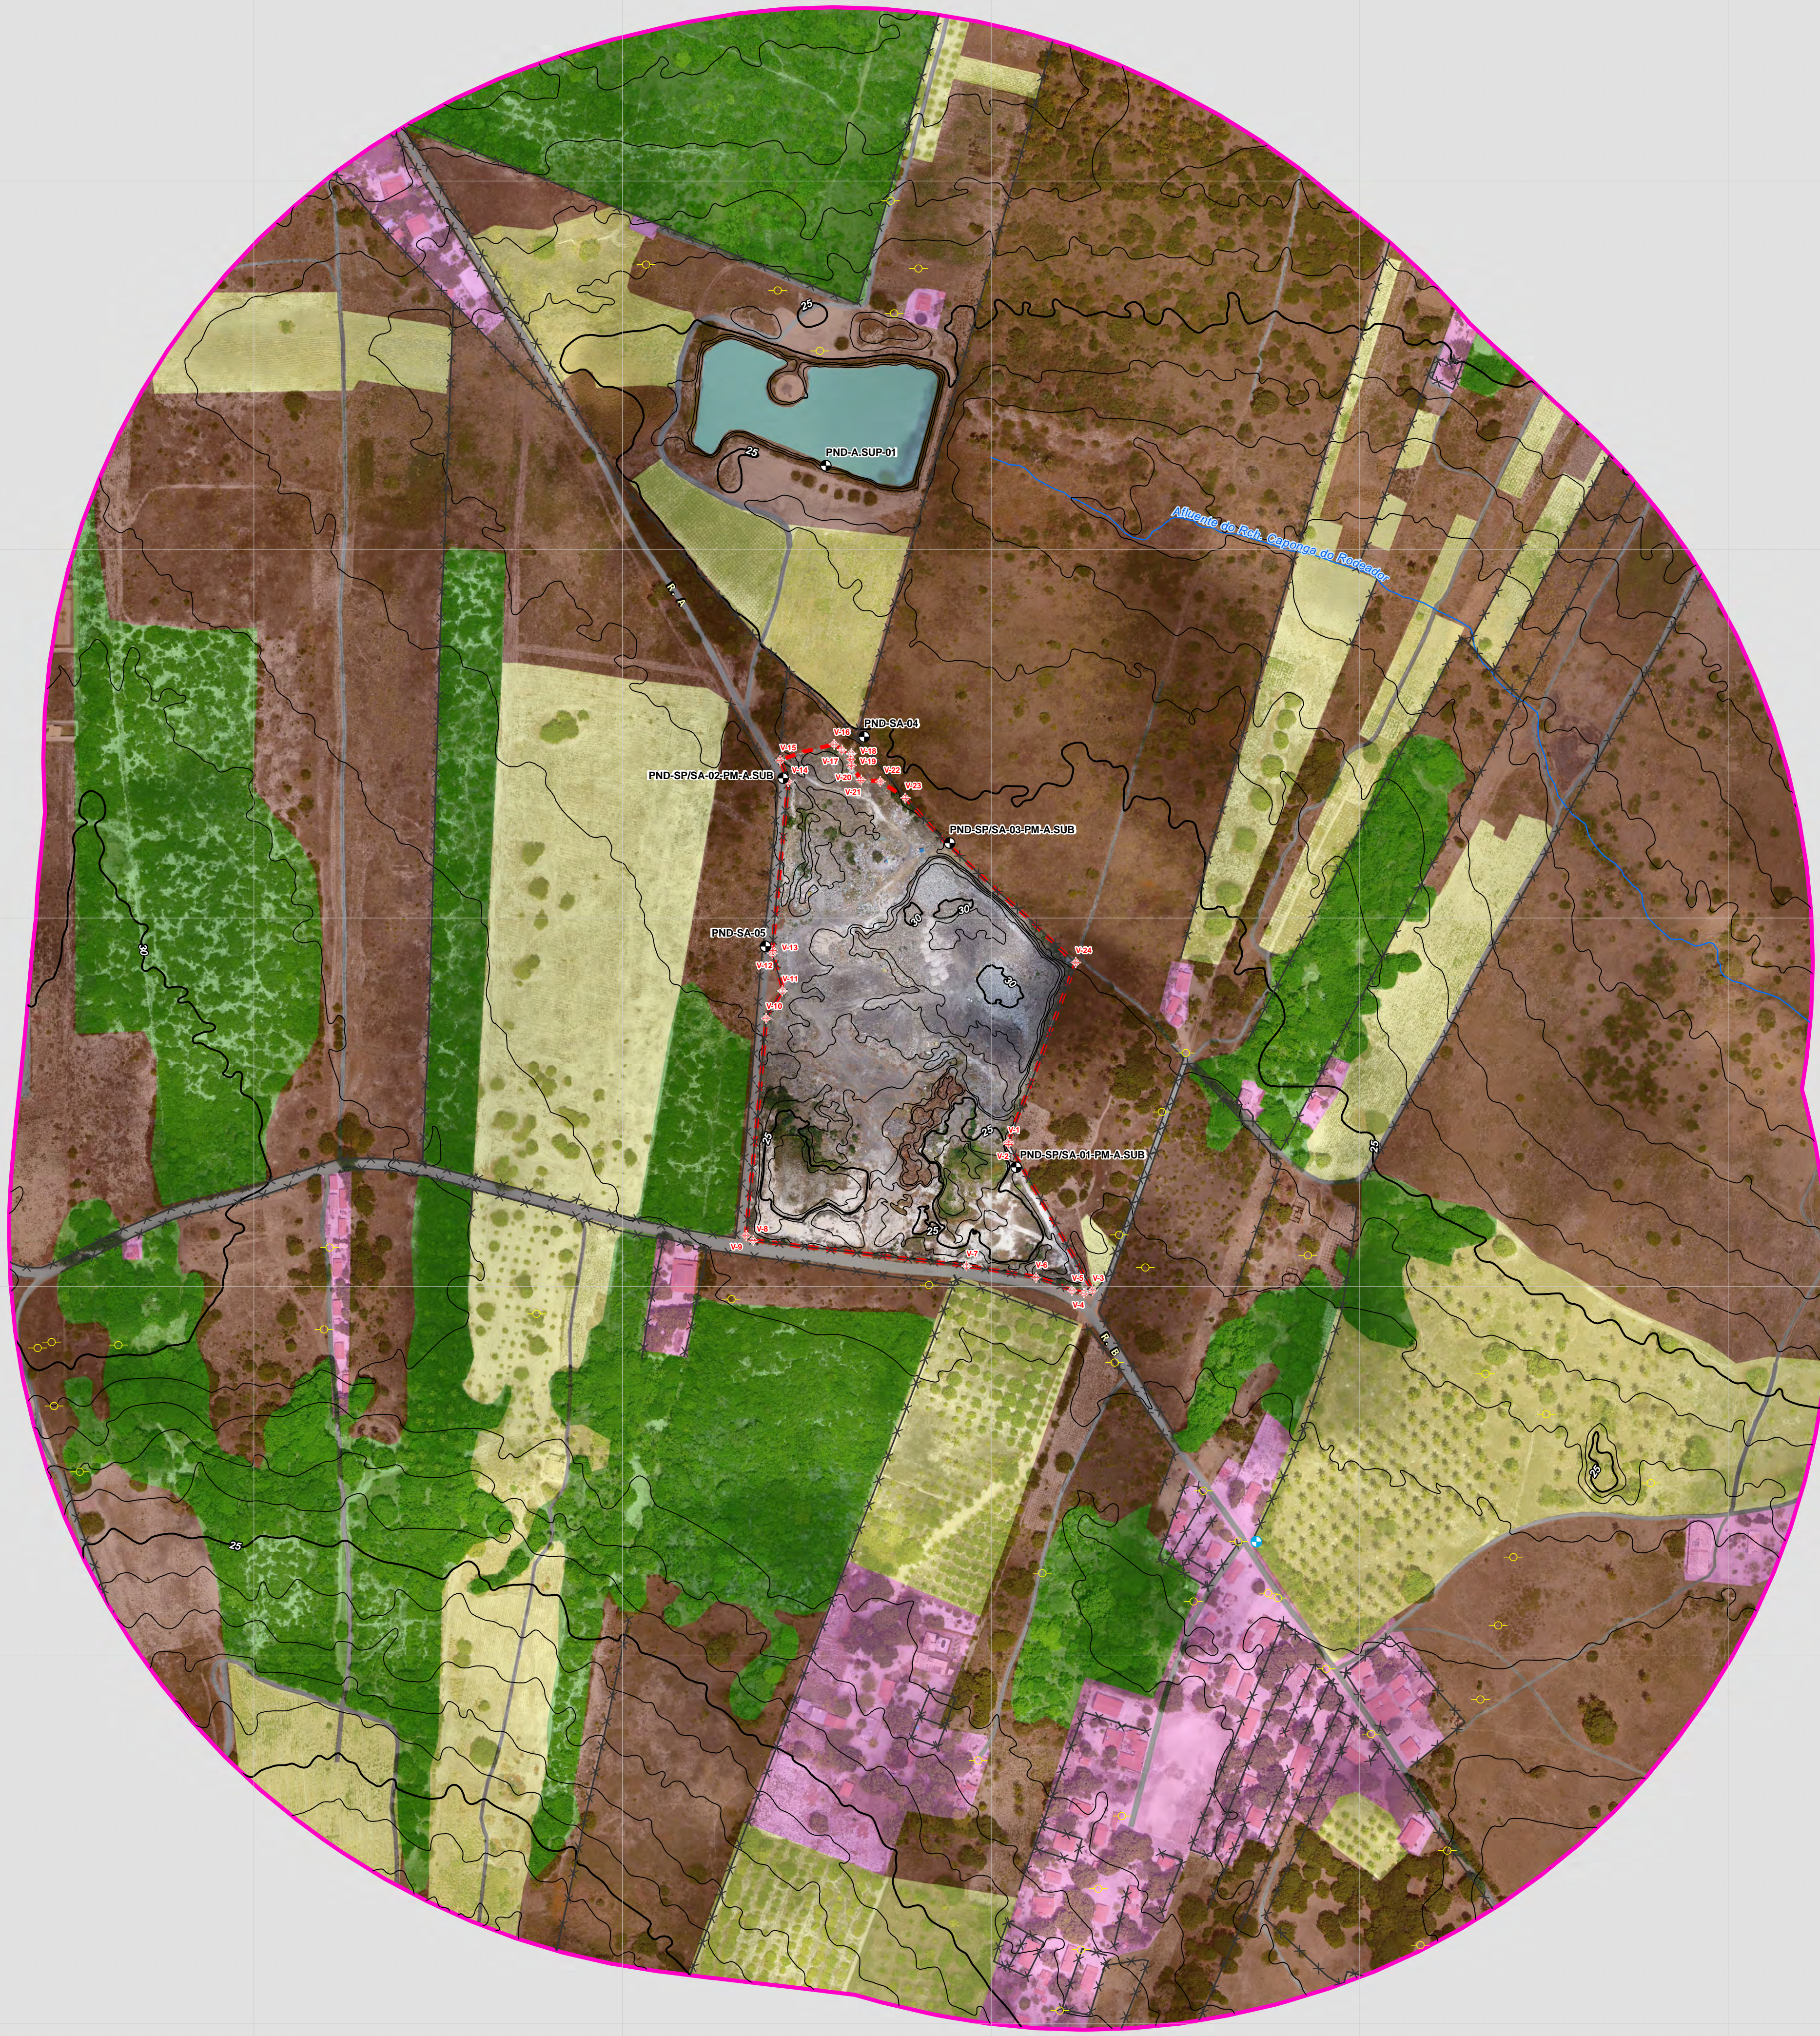
A **Figura 2.1** apresenta o o Levantamento Planialtimétrico com as poligonais da atual área degradada do Lixão de Pindoretama e o mapa de uso do solo da respectiva AID, na escala 1:2.600 (sistema de projeção: UTM, datum: SIRGAS 2000).

Por se tratar de um levantamento realizado em dezembro/2017, recomenda-se que o mesmo seja atualizado antes da implantação das ações previstas neste Plano de Transição para Recuperação da Área Degradada.

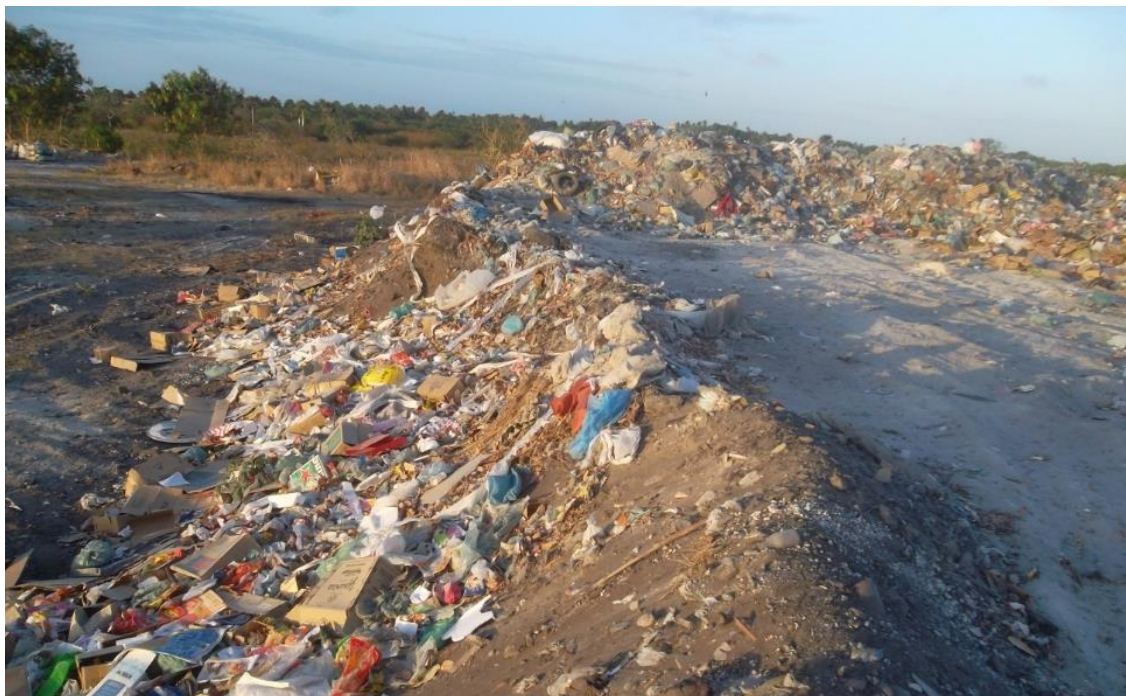
Figura 4.1 – Vista do Lixão de Pindoretama. Fonte: TÜV SÜD Bureau.

Possui área de **5,65 hectares**, em terreno de propriedade da municipalidade, sendo atualmente operado pela própria Prefeitura. Foi estimada quantidade de resíduos aproximada de **41.773m³**, segundo cubagem feita a partir de levantamento planialtimétrico da área realizado em dezembro/2017, comparando as cotas atuais a um nível de base estimado por interpolação das cotas verificadas nos limites da área degradada.

Em operação desde o ano de 1993, trata-se da única área existente atualmente para recebimento dos resíduos do município. Diariamente, são recebidas cerca de 10 toneladas de resíduos na área degradada, incluindo todos os tipos de materiais. Os resíduos hospitalares eram depositados no lixão até 2013, quando passaram a ter destinação apropriada, sendo encaminhados para incineração.

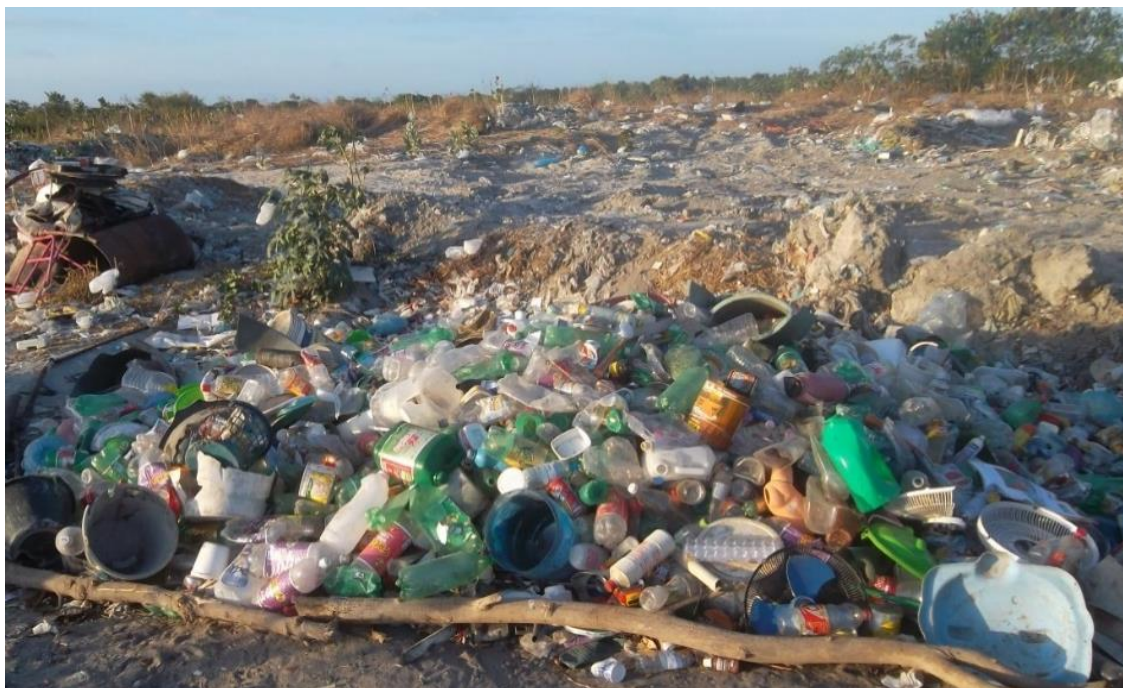
Os trabalhadores atuam desprovidos de equipamentos de proteção, estando sujeitos a acidentes e a contaminação química e biológica. Os principais materiais segregados observados são compostos por plásticos, papelões e sucatas metálicas, armazenados em local específico no interior do lixão. A **Figura 4.6** ilustra resíduos separados por catadores no Lixão de Pindoretama.

Figura 4.6 – Materiais plásticos e metais segregados por catadores e armazenados no interior do Lixão de Pindoretama. Fonte: TÜV SÜD Bureau.
